# Lote 1 - Rota: Padre Pedro Pinto

| Diagnóstico da Calçada | Qualidade do Serviço | |
| Endereço: Rua Padre Pedro Pinto, 3260 | 73 | B |
| Data do Registro: 21/11/2019 09:53:44 | | |

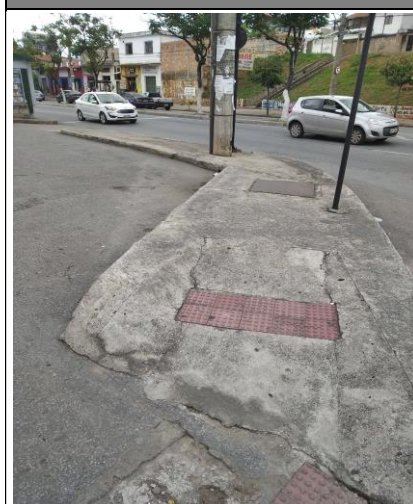
Foto Geral

| ID | Itens Avaliados | Respostas | Nota |
|---|---|---|---|
| P_5 | Condições Gerais do Piso e meio-fio da calçada ? | Regular | 5 |
| P_11 | O Passeio está no padrão da SMPU ? | Não | 0 |
| P_16 | Classificação geral da calçada pelo pesquisador. | Regular | 5 |

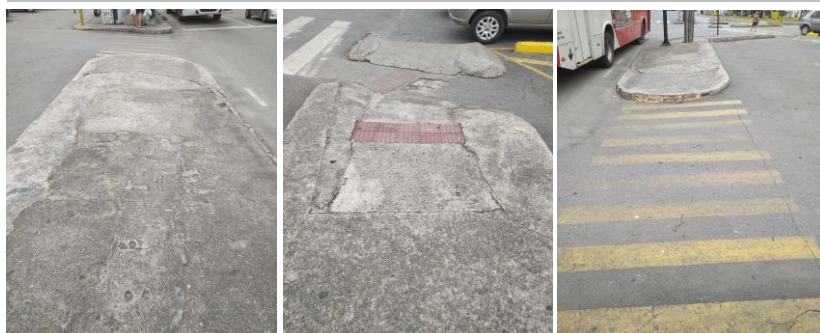
Fotos Complementares - Detalhes do Passeio

| ID | Itens Avaliados | Respostas | Nota |
|---|---|---|---|
| P_7_1_2 | Se for do Tipo 1, O rebaixo tem abas conforme a norma ? | Não | -1 |
| P_7_3 | O rebaixo possui piso tátil ? | Tem só piso de alerta | -1 |
| P_7_3_1 | O piso tátil de alerta e direcional do rebaixo está conforme a norma ? | Não | -1 |
