# Lote 4 - Rota: Raja Gabáglia

**FRATAR**  
ENGENHARIA CONSULTIVA

| Diagnóstico da Calçada | Qualidade do Serviço | |
| Endereço: Rua Curitiba, 1822 | <b>80</b> | <b>B</b> |

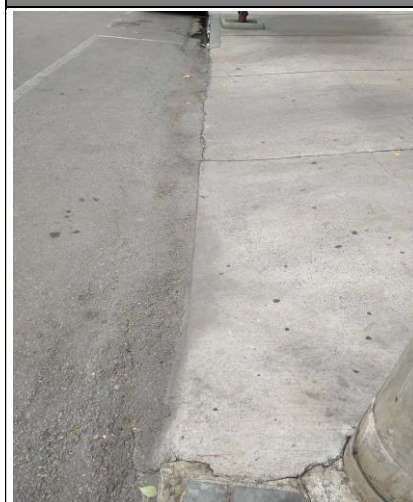
## Foto Geral

| ID | Itens Avaliados | Respostas | Nota |
|---|---|---|---|
| P_5 | Condições Gerais do Piso e meio-fio da calçada ? | Ótimo(a) | 10 |
| P_9 | A calçada Possui Rebaixamento de Veículos correto ? | Não | 0 |
| P_11 | O Passeio está no padrão da SMPU ? | Não | 0 |
| P_16 | Classificação geral da calçada pelo pesquisador. | Ótimo(a) | 10 |
