# Lote 3 - Rota: Antônio Carlos II

Diagnóstico da Calçada		Qualidade do Serviço	
<b>Endereço:</b> Av. Portugal, 1578		<b>76</b>	<b>B</b>
<b>Data do Registro:</b> 16/11/2019 11:40:22			
<b>Num. Lote CTM:</b> 200010300410

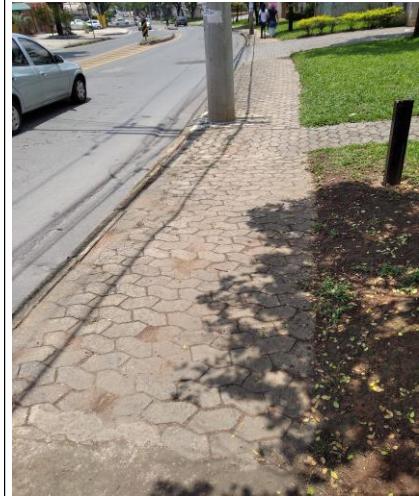
## Foto Geral

ID	Itens Avaliados	Respostas	Nota
P_1	O Mobiliário urbano está dentro da faixa de serviço de 70 cm ?	Sim	-
P_2	Qual a largura livre do Passeio ?	Entre 1.20 m e 1.50 m	6
P_3	Tipo de revestimento da caçada ?	Bloco Intertravado de Concreto	10
P_4	Existencia de Buracos ?	Nenhum	10
P_5	Condições Gerais do Piso e meio-fio da calçada ?	Ótimo(a)	10
P_6	Presença de desniveis ?	Nenhum	10
P_7	Tem rebaixamento de calçada para Pedestre ?	Não	10
P_8	Possui piso tátil ao longo da Calçada ?	Não	-
P_9	A calçada Possui Rebaixamento de Veículos correto ?	Não	0
P_10	Existencia de altura livre menor que 2,10 m ?	Não	-
P_11	O Passeio está no padrao da SMPU ?	Não	0
P_12	A testada possui prática de estacionamento sobre o passeio ?	Não	10
P_13	Existe algum dispositivo de Drenagem sobre a calçada ?	Não	0
P_14	Existe PED em frente a testada ?	Não	-
P_15	Existe FTP em frente a testada ?	Não	-
P_16	Classificação geral da calçada pelo pesquisador.	Ótimo(a)	10
