# Lote 1 - Rota: Padre Pedro Pinto

**FRATAR**  
ENGENHARIA CONSULTIVA

| Diagnóstico da Calçada | Qualidade do Serviço | |
| Endereço: Rua Padre Pedro Pinto, 1376 | 62 | C |

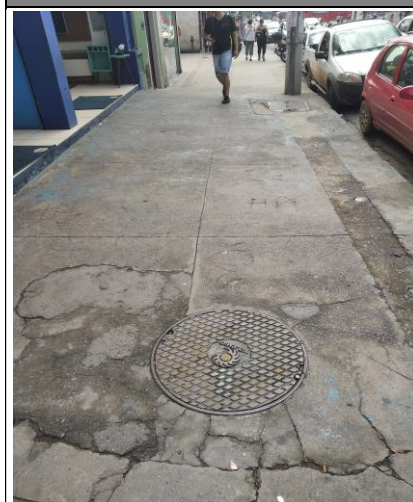
Foto Geral

| ID | Itens Avaliados | Respostas | Nota |
|---|---|---|---|
| P_4 | Existência de Buracos ? | Poucos | 5 |
| P_5 | Condições Gerais do Piso e meio-fio da calçada ? | Regular | 5 |
| P_6 | Presença de desníveis ? | Leve | 7 |
| P_16 | Classificação geral da calçada pelo pesquisador. | Regular | 5 |
