# Lote 3 - Rota: Leste 3

**FRATAR**  
ENGENHARIA CONSULTIVA

| Diagnóstico da Calçada | Qualidade do Serviço | |
| Endereço: Av. Andradas, s/nº | 77 | B |

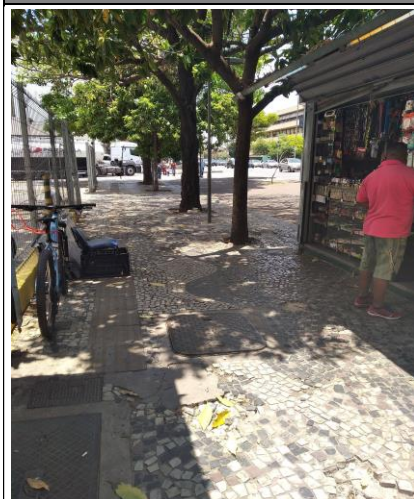
Foto Geral

| ID | Itens Avaliados | Respostas | Nota |
|---|---|---|---|
| P_4 | Existência de Buracos ? | Poucos | 5 |
| P_5 | Condições Gerais do Piso e meio-fio da calçada ? | Regular | 5 |
| P_11 | O Passeio está no padrão da SMPU ? | Não | 0 |
| P_13 | Existe algum dispositivo de Drenagem sobre a calçada ? | Sim | 0 |

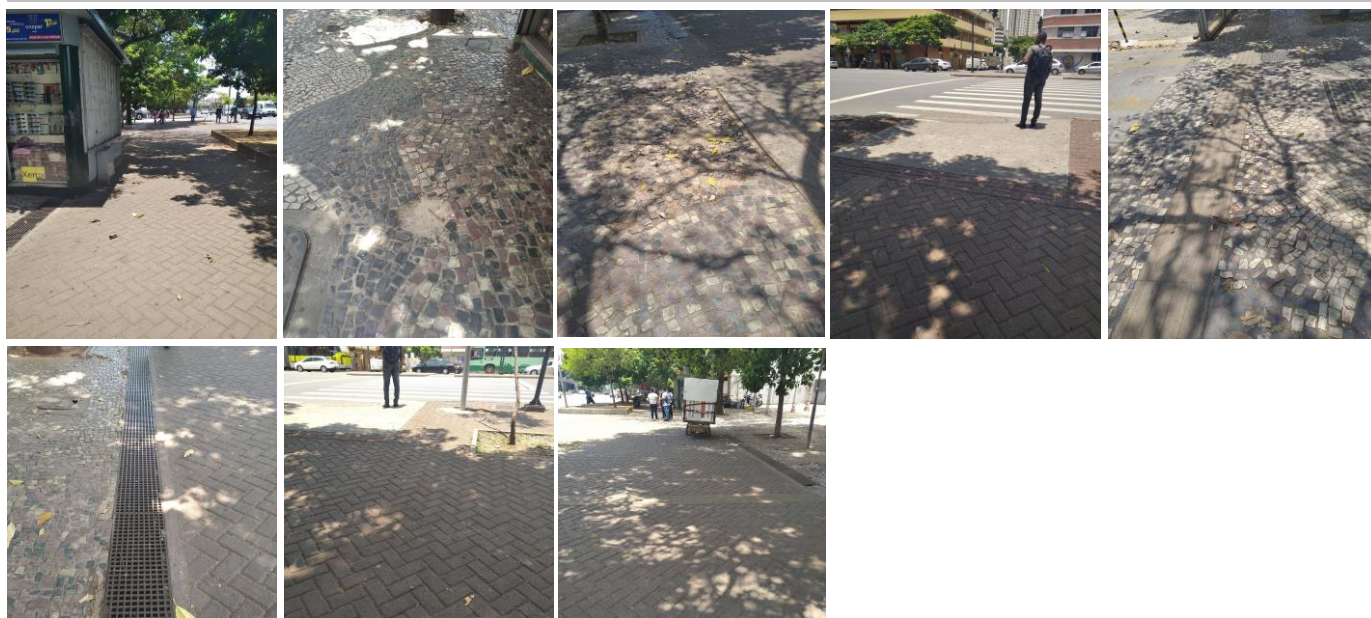
Fotos Complementares - Detalhes do Passeio

| ID | Itens Avaliados | Respostas | Nota |
|---|---|---|---|
| P_7_1_2 | Se for do Tipo 1, O rebaixo tem abas conforme a norma ? | Não | -1 |
| P_7_3 | O rebaixo possui piso tátil ? | Tem só piso de alerta | -1 |
| P_7_3_1 | O piso tátil de alerta e direcional do rebaixo está conforme a norma ? | Não | -1 |
| P_8_1 | O piso tátil está no eixo da faixa livre ? | Não | 0 |
