# Lote 4 - Rota: Raja Gabáglia

Diagnóstico da Calçada		Qualidade do Serviço	
Endereço: Av. Raja Gabaglia, s/nº		94	A
Data do Registro: 07/11/2019 12:32:40			
Num. Lote CTM: 90686500660

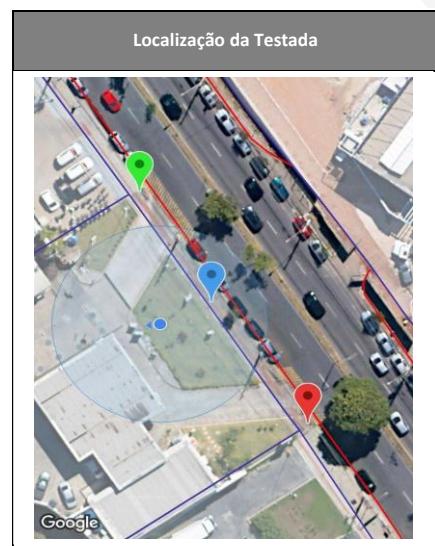
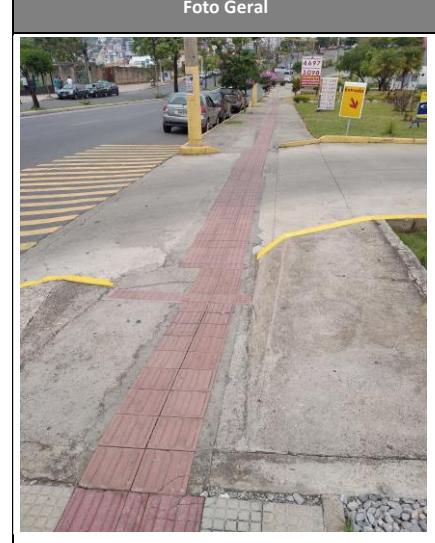
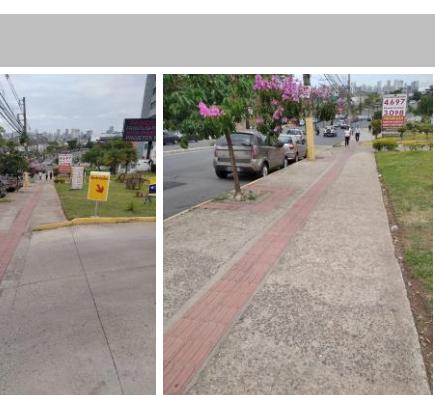
ID	Itens Avaliados	Respostas	Nota
P_1	O Mobiliário urbano está dentro da faixa de serviço de 70 cm ?	Sim	-
P_2	Qual a largura livre do Passeio ?	Acima de 1.50 m	10
P_3	Tipo de revestimento da caçada ?	Concreto	10
P_4	Existencia de Buracos ?	Nenhum	10
P_5	Condições Gerais do Piso e meio-fio da calçada ?	Ótimo(a)	10
P_6	Presença de desniveis ?	Nenhum	10
P_7	Tem rebaixamento de calçada para Pedestre ?	Sim	9
P_8	Possui piso tátil ao longo da Calçada ?	Sim	-
P_9	A calçada Possui Rebaixamento de Veículos correto ?	Sim	10
P_10	Existencia de altura livre menor que 2,10 m ?	Não	-
P_11	O Passeio está no padrao da SMPU ?	Sim	5
P_12	A testada possui prática de estacionamento sobre o passeio ?	Não	10
P_13	Existe algum dispositivo de Drenagem sobre a calçada ?	Não	0
P_14	Existe PED em frente a testada ?	Não	-
P_15	Existe FTP em frente a testada ?	Não	-
P_16	Classificação geral da calçada pelo pesquisador.	Ótimo(a)	10
