# Lote 1 - Rota: Padre Pedro Pinto

**FRATAR**  
ENGENHARIA CONSULTIVA

| Diagnóstico da Calçada | Qualidade do Serviço | |
| Endereço: Rua Padre Pedro Pinto, 5510 | 62 | C |

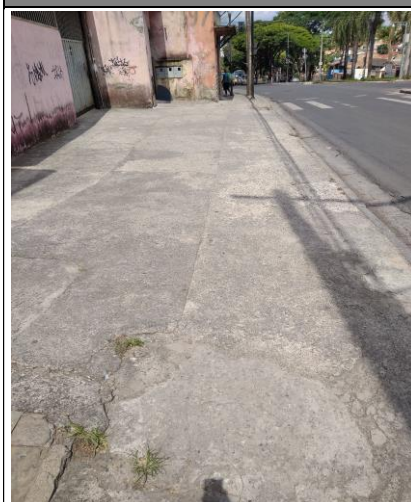
## Foto Geral

| ID | Itens Avaliados | Respostas | Nota |
|---|---|---|---|
| P_4 | Existência de Buracos ? | Poucos | 5 |
| P_5 | Condições Gerais do Piso e meio-fio da calçada ? | Regular | 5 |
| P_16 | Classificação geral da calçada pelo pesquisador. | Regular | 5 |

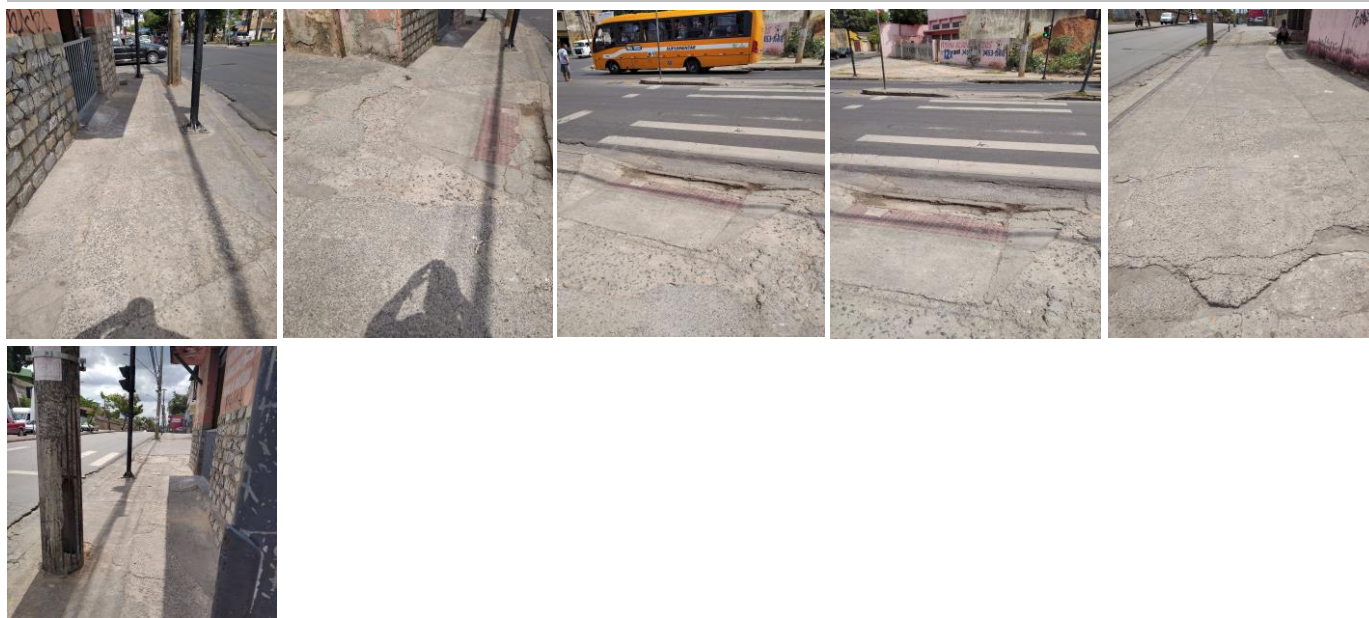
## Fotos Complementares - Detalhes do Passeio

| ID | Itens Avaliados | Respostas | Nota |
|---|---|---|---|
| P_7_1_2 | Se for do Tipo 1, O rebaixo tem abas conforme a norma ? | Não | -1 |
| P_7_3 | O rebaixo possui piso tátil ? | Tem só piso de alerta | -1 |
| P_7_3_1 | O piso tátil de alerta e direcional do rebaixo está conforme a norma ? | Não | -1 |
