# Lote 1 - Rota: Padre Pedro Pinto

**FRATAR**  
ENGENHARIA CONSULTIVA

| Diagnóstico da Calçada | Qualidade do Serviço | |
| Endereço: Rua Padre Pedro Pinto, 3011 | 47 | D |

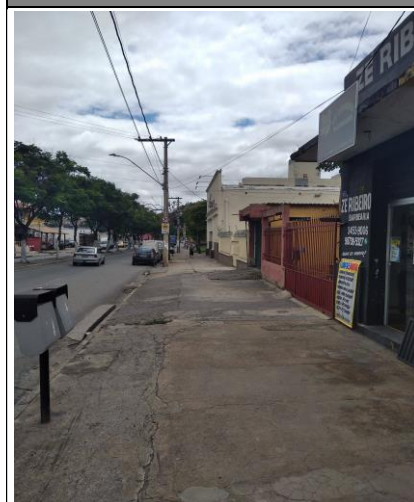
Foto Geral

| ID | Itens Avaliados | Respostas | Nota |
|---|---|---|---|
| P_4 | Existência de Buracos ? | Poucos | 5 |
| P_5 | Condições Gerais do Piso e meio-fio da calçada ? | Regular | 5 |
| P_6 | Presença de desníveis ? | Severo | 0 |
| P_9 | A calçada Possui Rebaixamento de Veículos correto ? | Não | 0 |
| P_11 | O Passeio está no padrão da SMPU ? | Não | 0 |
| P_13 | Existe algum dispositivo de Drenagem sobre a calçada ? | Sim | 0 |
| P_16 | Classificação geral da calçada pelo pesquisador. | Regular | 5 |

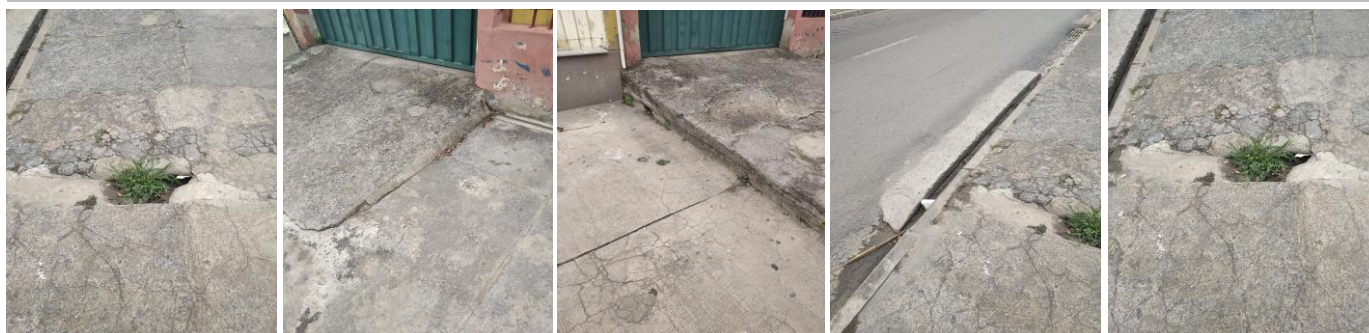
Fotos Complementares - Detalhes do Passeio

| ID | Itens Avaliados | Respostas | Nota |
|---|---|---|---|
| P_13_1 | Dispositivo de Drenagem está devidamente instalado e bem conservado? | Não | -3 |
| P_13_2 | Dispositivo de Drenagem oferece risco para caminamento seguro de pedestre? | Sim | -5 |
