# Lote 4 - Rota: Contorno

| Diagnóstico da Calçada | Qualidade do Serviço | |
| Endereço: Av.Contorno, 7125 | 53 | C |
| Data do Registro: 31/10/2019 17:28:48 | | |

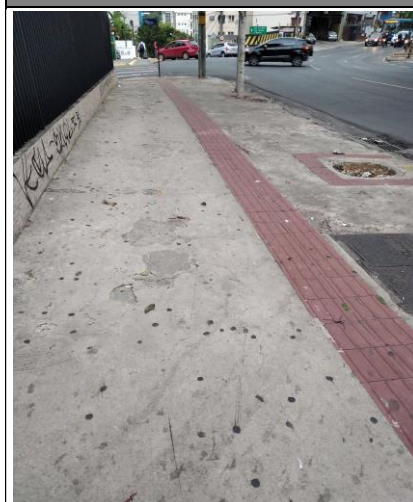
## Foto Geral

| ID | Itens Avaliados | Respostas | Nota |
|---|---|---|---|
| P_5 | Condições Gerais do Piso e meio-fio da calçada ? | Péssimo | 0 |
| P_16 | Classificação geral da calçada pelo pesquisador. | Ruim | 0 |

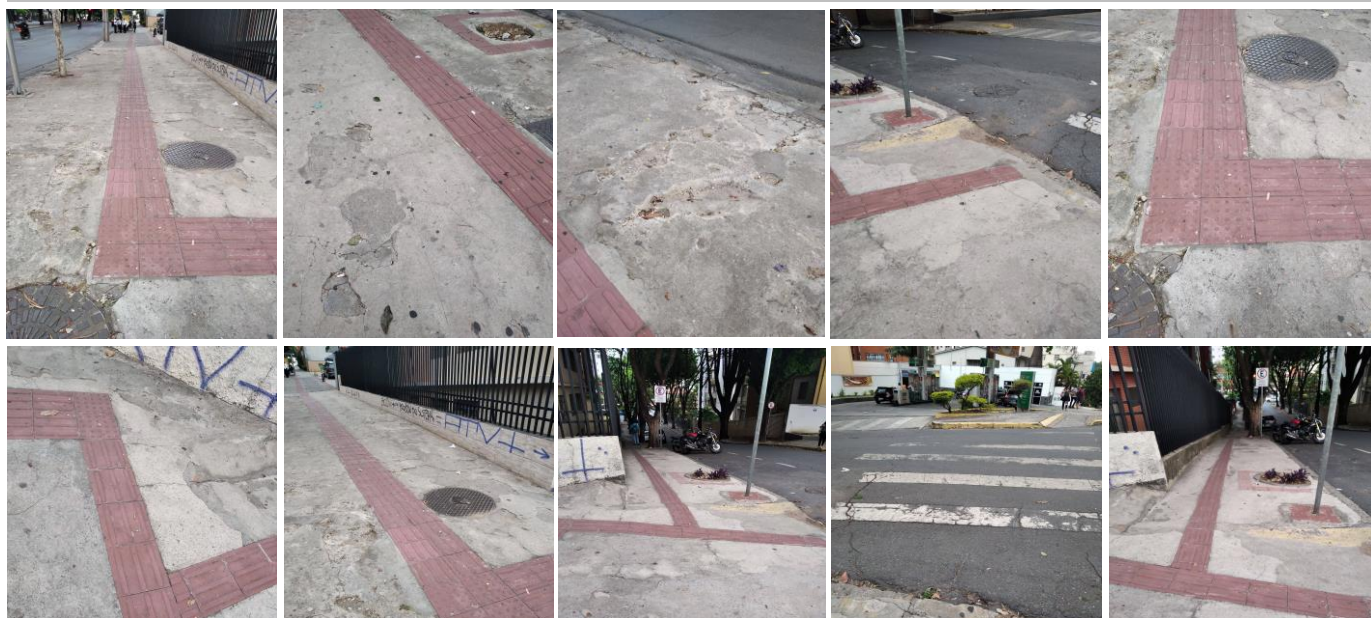
## Fotos Complementares - Detalhes do Passeio

| ID | Itens Avaliados | Respostas | Nota |
|---|---|---|---|
| P_4 | Existência de Buracos ? | Poucos | 5 |
