# Lote 4 - Rota: Contorno

**FRATAR**  
ENGENHARIA CONSULTIVA

| Diagnóstico da Calçada | Qualidade do Serviço | |
| Endereço: Av.Contorno, 6557 | 78 | B |

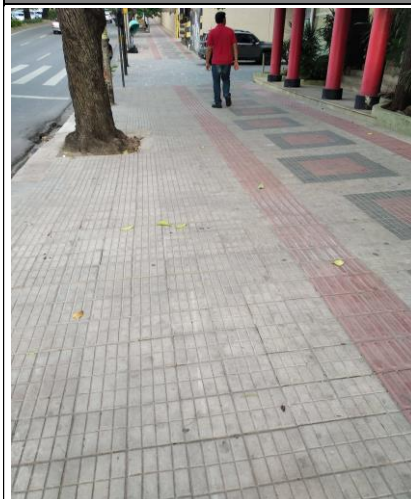
## Foto Geral

| ID | Itens Avaliados | Respostas | Nota |
|---|---|---|---|
| P_5 | Condições Gerais do Piso e meio-fio da calçada ? | Ótimo(a) | 10 |
| P_16 | Classificação geral da calçada pelo pesquisador. | Ótimo(a) | 10 |

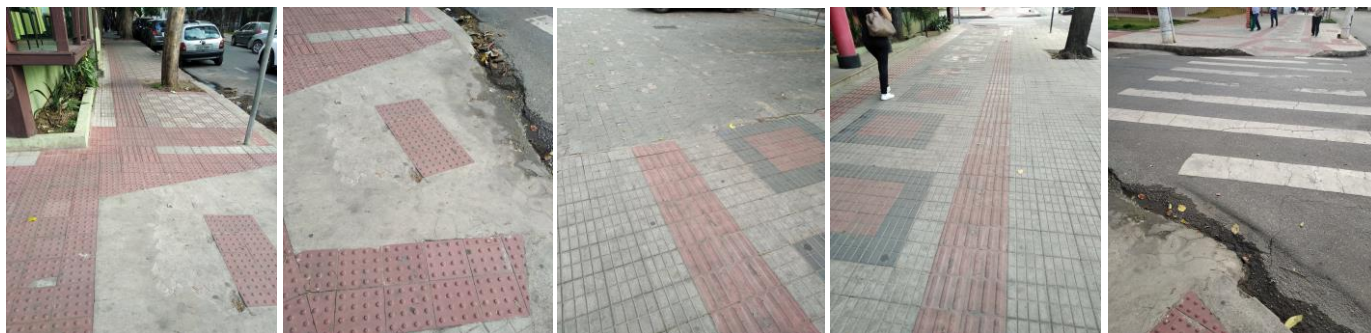
## Fotos Complementares - Detalhes do Passeio

| ID | Itens Avaliados | Respostas | Nota |
|---|---|---|---|
| P_7 | Tem rebaixamento de calçada para Pedestre ? | Sim | 8 |
| P_8 | Possui piso tátil ao longo da Calçada ? | Sim | - |
