# Lote 1 - Rota: Noroeste

**FRATAR**  
ENGENHARIA CONSULTIVA

| Diagnóstico da Calçada | Qualidade do Serviço | |
| Endereço: Av. Brigadeiro Eduardo Gomes, 1494 | 62 | C |

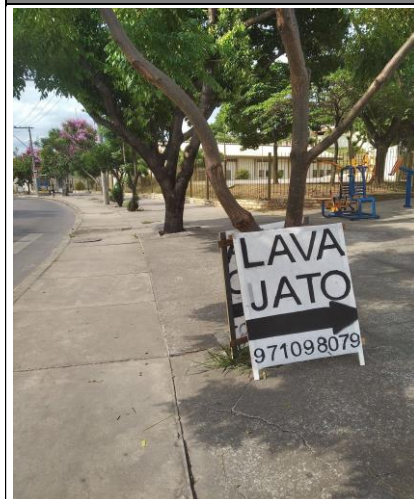
## Foto Geral

| ID | Itens Avaliados | Respostas | Nota |
|---|---|---|---|
| P_4 | Existência de Buracos ? | Poucos | 5 |
| P_5 | Condições Gerais do Piso e meio-fio da calçada ? | Regular | 5 |
| P_16 | Classificação geral da calçada pelo pesquisador. | Regular | 5 |

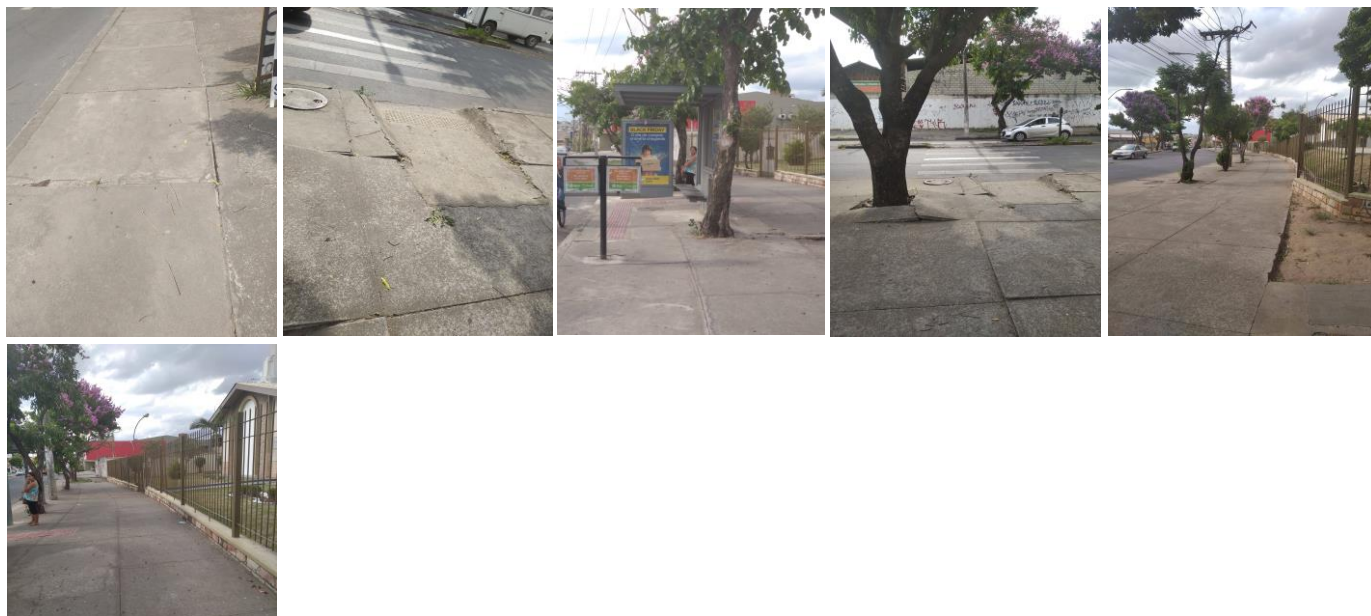
## Fotos Complementares - Detalhes do Passeio

| ID | Itens Avaliados | Respostas | Nota |
|---|---|---|---|
| P_7_1_2 | Se for do Tipo 1, O rebaixo tem abas conforme a norma ? | Não | -1 |
| P_7_3 | O rebaixo possui piso tátil ? | Tem só piso de alerta | -1 |
| P_7_3_1 | O piso tátil de alerta e direcional do rebaixo está conforme a norma ? | Não | -1 |
