# Lote 5 - Rota: Afonso Pena

**FRATAR**  
ENGENHARIA CONSULTIVA

| Diagnóstico da Calçada | Qualidade do Serviço | |
| Endereço: Rua Rio Grande do Norte, 911 | 62 | C |

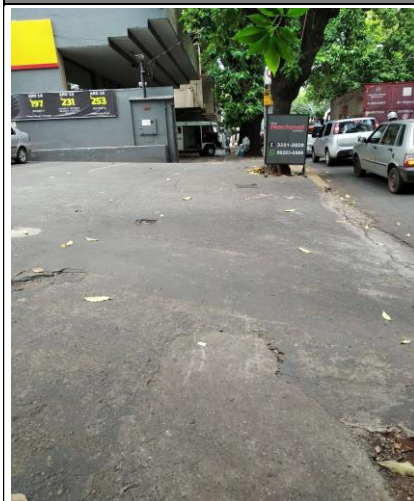
## Foto Geral

| ID | Itens Avaliados | Respostas | Nota |
|---|---|---|---|
| P_4 | Existência de Buracos ? | Poucos | 5 |
| P_5 | Condições Gerais do Piso e meio-fio da calçada ? | Regular | 5 |
| P_6 | Presença de desníveis ? | Leve | 7 |
| P_16 | Classificação geral da calçada pelo pesquisador. | Regular | 5 |

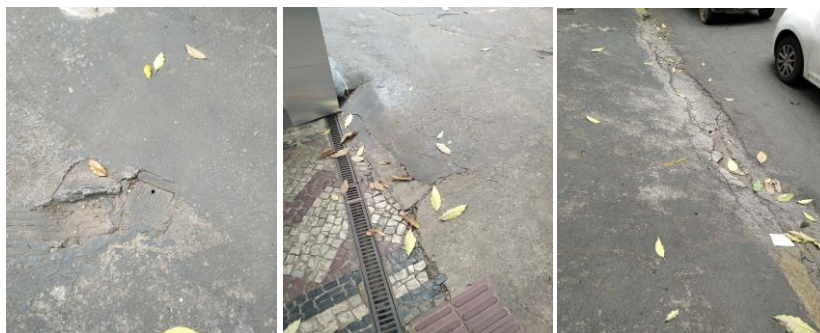
## Fotos Complementares - Detalhes do Passeio

| ID | Itens Avaliados | Respostas | Nota |
|---|---|---|---|
| P_9 | A calçada Possui Rebaixamento de Veículos correto ? | Não | 0 |
| P_11 | O Passeio está no padrão da SMPU ? | Não | 0 |
