# Lote 3 - Rota: Antônio Carlos II

| Diagnóstico da Calçada | Qualidade do Serviço | |
| Endereço: Av. Portugal, 2911 | 75 | B |
| Data do Registro: 19/11/2019 10:08:06 | | |

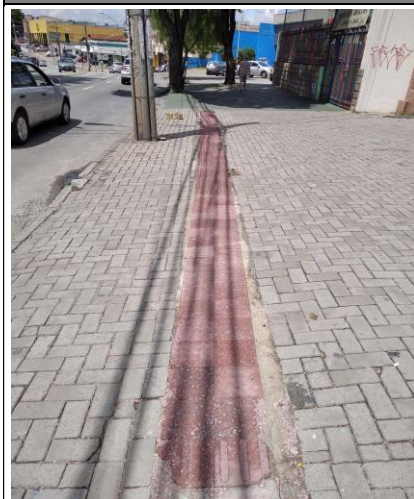
Foto Geral

| ID | Itens Avaliados | Respostas | Nota |
|---|---|---|---|
| P_4 | Existência de Buracos ? | Poucos | 5 |
| P_9 | A calçada Possui Rebaixamento de Veículos correto ? | Não | 0 |
| P_11 | O Passeio está no padrão da SMPU ? | Não | 0 |
| P_16 | Classificação geral da calçada pelo pesquisador. | Ótimo(a) | 10 |

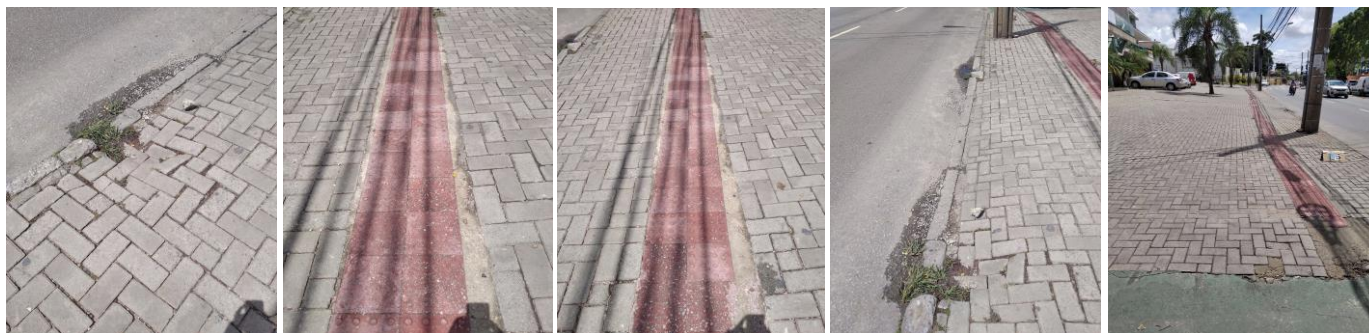
Fotos Complementares - Detalhes do Passeio

| ID | Itens Avaliados | Respostas | Nota |
|---|---|---|---|
| P_8_2 | Se tem uma leve mudança de direção está conforme a norma ? | Não | 0 |
| P_8_8 | O piso tátil está em boas condições aparentes? | Não | 0 |
