# Lote 1 - Rota: Noroeste

**FRATAR**  
ENGENHARIA CONSULTIVA

| Diagnóstico da Calçada | Qualidade do Serviço | |
| Endereço: Av. Abílio Machado, 1916 | 63 | C |

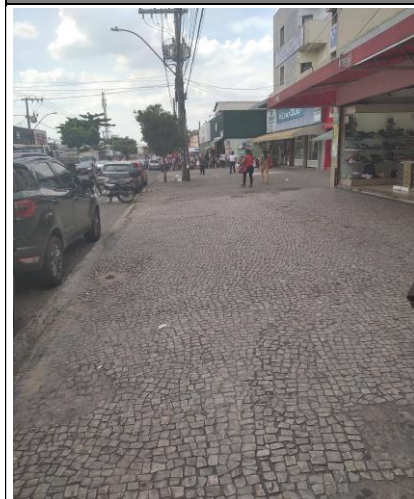
Foto Geral

| ID | Itens Avaliados | Respostas | Nota |
|---|---|---|---|
| P_4 | Existência de Buracos ? | Poucos | 5 |
| P_5 | Condições Gerais do Piso e meio-fio da calçada ? | Regular | 5 |
| P_16 | Classificação geral da calçada pelo pesquisador. | Regular | 5 |
