# Lote 4 - Rota: Contorno

**FRATAR**  
ENGENHARIA CONSULTIVA

| Diagnóstico da Calçada | Qualidade do Serviço | |
|---|---|---|
| Endereço: Av.Contorno, 1936 | 60 | C |

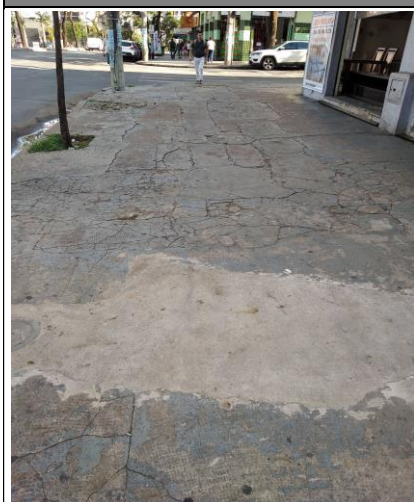
## Foto Geral

| ID | Itens Avaliados | Respostas | Nota |
|---|---|---|---|
| P_4 | Existência de Buracos ? | Poucos | 5 |
| P_7 | Tem rebaixamento de calçada para Pedestre ? | Não, mas deveria ter. | 0 |
| P_11 | O Passeio está no padrão da SMPU ? | Não | 0 |
| P_16 | Classificação geral da calçada pelo pesquisador. | Regular | 5 |
