# Lote 1 - Rota: Noroeste

| Diagnóstico da Calçada | Qualidade do Serviço | |
| Endereço: Av. Abílio Machado, 1867 | 65 | C |
| Data do Registro: 11/11/2019 16:05:52 | | |

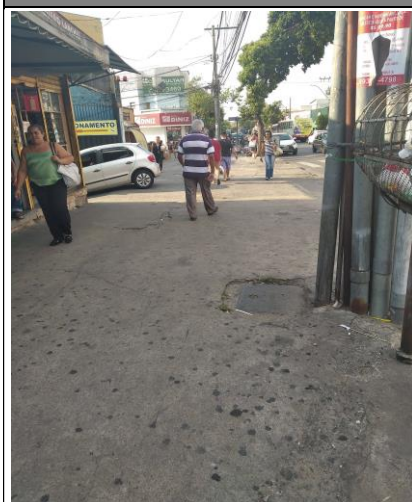
Foto Geral

| ID | Itens Avaliados | Respostas | Nota |
|---|---|---|---|
| P_4 | Existência de Buracos ? | Poucos | 5 |
| P_5 | Condições Gerais do Piso e meio-fio da calçada ? | Regular | 5 |
| P_16 | Classificação geral da calçada pelo pesquisador. | Regular | 5 |
