# Lote 5 - Rota: Afonso Pena

**FRATAR**  
ENGENHARIA CONSULTIVA

| Diagnóstico da Calçada | Qualidade do Serviço | |
| Endereço: Av. Afonso Pena, s/nº | 63 | C |

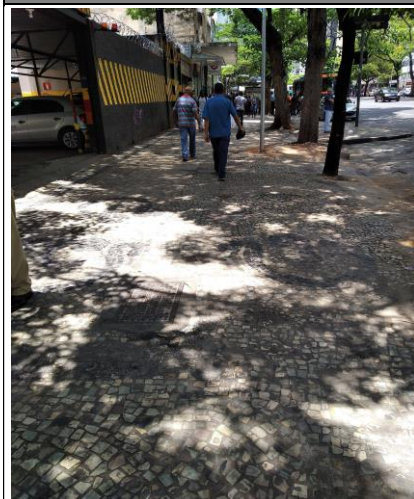
## Foto Geral

| ID | Itens Avaliados | Respostas | Nota |
|---|---|---|---|
| P_3 | Tipo de revestimento da calçada ? | Pedra Portuguesa | 8 |
| P_4 | Existência de Buracos ? | Poucos | 10 |
| P_5 | Condições Gerais do Piso e meio-fio da calçada ? | Regular | 10 |
| P_9 | A calçada Possui Rebaixamento de Veículos correto ? | Não | 0 |
| P_11 | O Passeio está no padrão da SMPU ? | Não | 0 |
| P_13 | Existe algum dispositivo de Drenagem sobre a calçada ? | Sim | 0 |
| P_16 | Classificação geral da calçada pelo pesquisador. | Regular | 10 |
