## Lote 3 - Rota: Leste 3

**FRATAR**  
ENGENHARIA CONSULTIVA

| Diagnóstico da Calçada | Qualidade do Serviço | |
| Endereço: Av. Andradas, 644 | <b>81</b> | <b>B</b> |

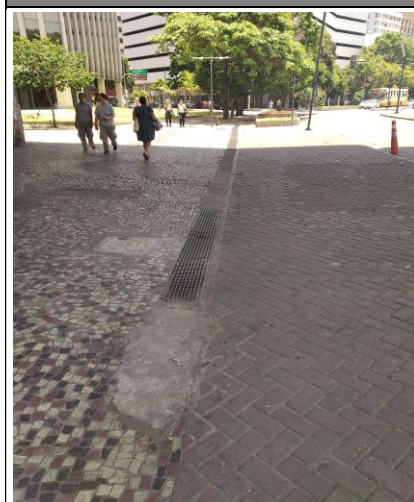
Foto Geral

| ID | Itens Avaliados | Respostas | Nota |
|---|---|---|---|
| P_4 | Existência de Buracos ? | Poucos | 5 |
| P_11 | O Passeio está no padrão da SMPU ? | Não | 0 |
| P_13 | Existe algum dispositivo de Drenagem sobre a calçada ? | Sim | 0 |

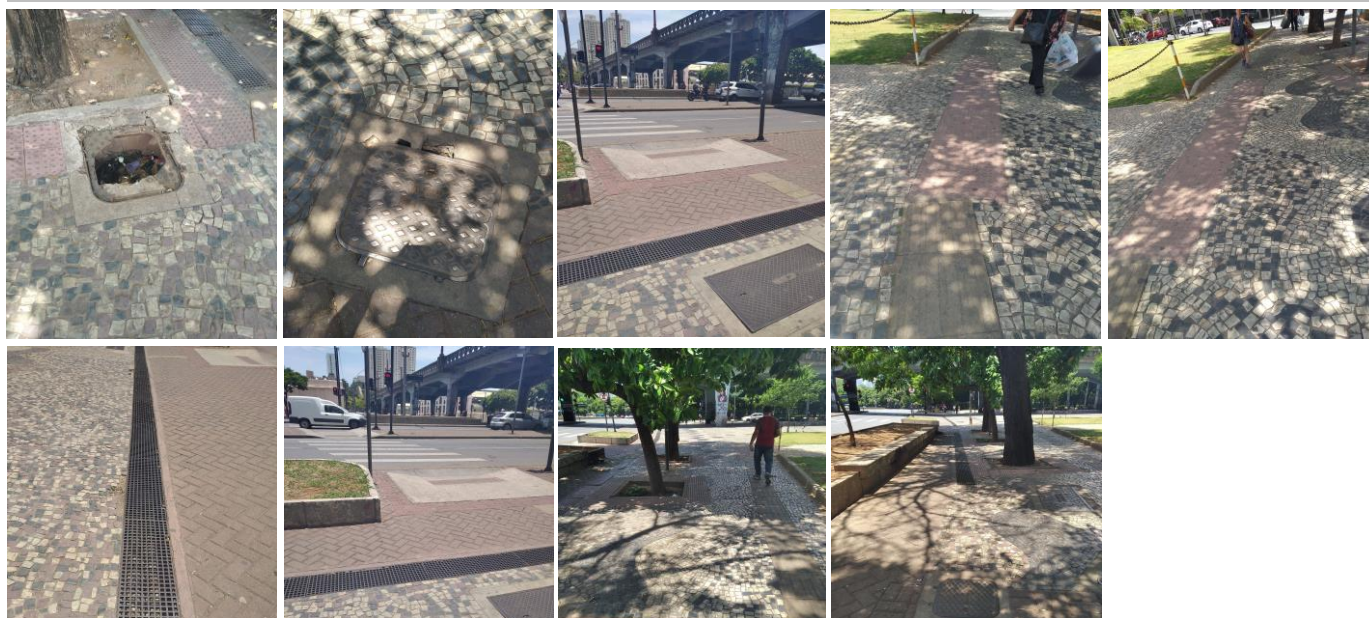
Fotos Complementares - Detalhes do Passeio

| ID | Itens Avaliados | Respostas | Nota |
|---|---|---|---|
| P_7_1_2 | Se for do Tipo 1, O rebaixo tem abas conforme a norma ? | Não | -1 |
| P_7_3 | O rebaixo possui piso tátil ? | Tem só piso de alerta | -1 |
| P_8_1 | O piso tátil está no eixo da faixa livre ? | Não | 0 |
