# Lote 1 - Rota: Noroeste

**FRATAR**  
ENGENHARIA CONSULTIVA

| Diagnóstico da Calçada | Qualidade do Serviço | |
| Endereço: Av. Ivaí, 122 | 59 | C |

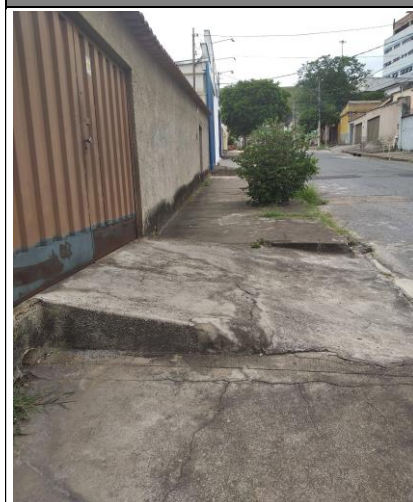
## Foto Geral

| ID | Itens Avaliados | Respostas | Nota |
|---|---|---|---|
| P_5 | Condições Gerais do Piso e meio-fio da calçada ? | Regular | 5 |
| P_6 | Presença de desníveis ? | Médio | 3 |
| P_9 | A calçada Possui Rebaixamento de Veículos correto ? | Não | 0 |
| P_11 | O Passeio está no padrão da SMPU ? | Não | 0 |
| P_16 | Classificação geral da calçada pelo pesquisador. | Regular | 5 |
