# Lote 1 - Rota: Noroeste

**FRATAR**  
ENGENHARIA CONSULTIVA

| Diagnóstico da Calçada | Qualidade do Serviço | |
| Endereço: Av. Brigadeiro Eduardo Gomes, s/nº | 65 | C |

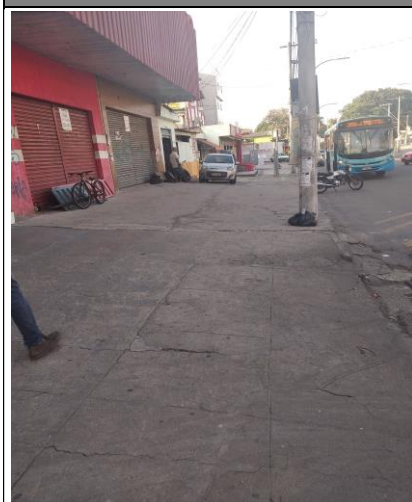
## Foto Geral

| ID | Itens Avaliados | Respostas | Nota |
|---|---|---|---|
| P_4 | Existência de Buracos ? | Poucos | 5 |
| P_5 | Condições Gerais do Piso e meio-fio da calçada ? | Regular | 5 |
| P_16 | Classificação geral da calçada pelo pesquisador. | Regular | 5 |
