# Lote 4 - Rota: Contorno

| Diagnóstico da Calçada | Qualidade do Serviço | |
| Endereço: Av.Contorno, 3277 | 90 | B |

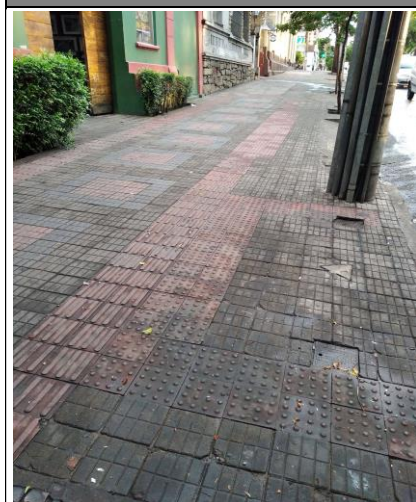
Foto Geral

| ID | Itens Avaliados | Respostas | Nota |
|---|---|---|---|
| P_5 | Condições Gerais do Piso e meio-fio da calçada ? | Ótimo(a) | 10 |
| P_11 | O Passeio está no padrão da SMPU ? | Não | 0 |
| P_16 | Classificação geral da calçada pelo pesquisador. | Ótimo(a) | 10 |
