# Lote 1 - Rota: Noroeste

| Diagnóstico da Calçada | Qualidade do Serviço | |
| Endereço: Av. Ivaí, 658 | 65 | C |
| Data do Registro: 12/11/2019 15:38:36 | | |

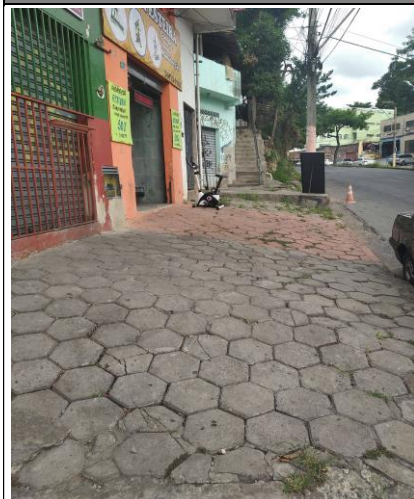
Foto Geral

| ID | Itens Avaliados | Respostas | Nota |
|---|---|---|---|
| P_4 | Existência de Buracos ? | Poucos | 5 |
| P_5 | Condições Gerais do Piso e meio-fio da calçada ? | Regular | 5 |
| P_16 | Classificação geral da calçada pelo pesquisador. | Regular | 5 |
