# Lote 5 - Rota: Afonso Pena

**FRATAR**  
ENGENHARIA CONSULTIVA

| Diagnóstico da Calçada | Qualidade do Serviço | |
| Endereço: Rua Professor Moraes, 809 | 71 | B |

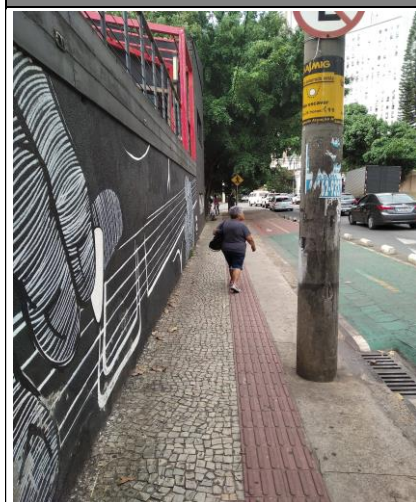
## Foto Geral

| ID | Itens Avaliados | Respostas | Nota |
|---|---|---|---|
| P_16 | Classificação geral da calçada pelo pesquisador. | Regular | 0 |
