# Lote 5 - Rota: Sul

**FRATAR**  
ENGENHARIA CONSULTIVA

| Diagnóstico da Calçada | Qualidade do Serviço | |
| Endereço: Av. João Pinheiro, s/nº | 60 | C |

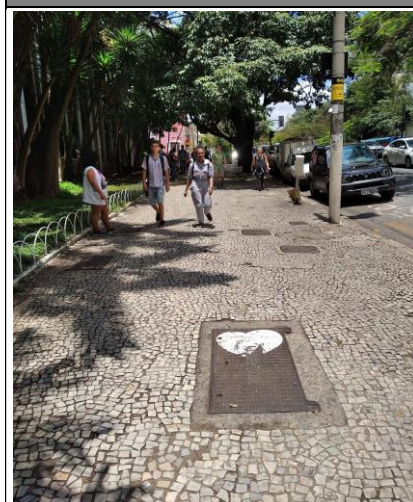
## Foto Geral

| ID | Itens Avaliados | Respostas | Nota |
|---|---|---|---|
| P_16 | Classificação geral da calçada pelo pesquisador. | Ruim | 5 |

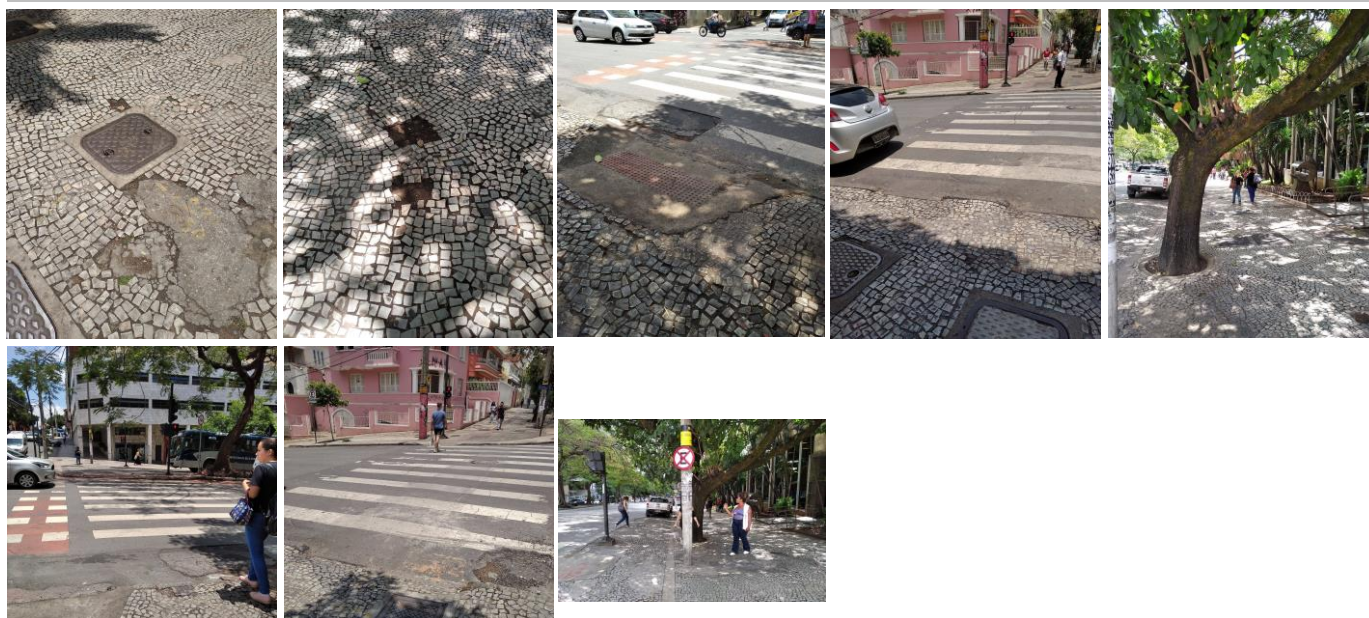
## Fotos Complementares - Detalhes do Passeio

| ID | Itens Avaliados | Respostas | Nota |
|---|---|---|---|
| P_13_2 | a rampa que dá acesso a taxa de pedestres na João Pinheiro possui piso tátil | | 0 |
