Lote 5 - Rota: Sul

FRATAR
ENGENHARIA CONSULTIVA

Diagnóstico da Calçada		Qualidade do Serviço	
Endereço: Praça da Liberdade, 1854		53	C
Data do Registro: 02/11/2019 10:26:47			
Num. Lote CTM: 10148100340

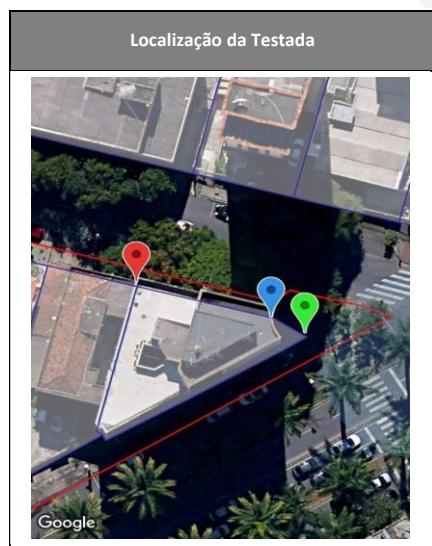
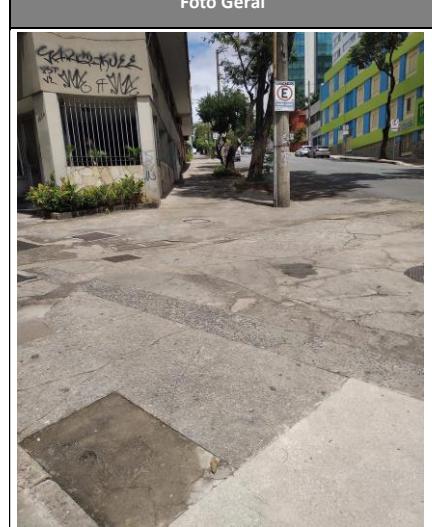
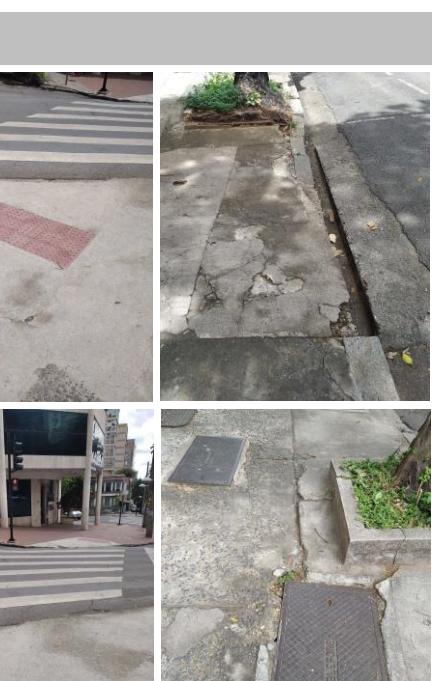
ID	Itens Avaliados	Respostas	Nota
P_1	O Mobiliário urbano está dentro da faixa de serviço de 70 cm ?	Sim	-
P_2	Qual a largura livre do Passeio ?	Acima de 1.50 m	10
P_3	Tipo de revestimento da caçada ?	Concreto	10
P_4	Existencia de Buracos ?	Poucos	5
P_5	Condições Gerais do Piso e meio-fio da calçada ?	Regular	10
P_6	Presença de desniveis ?	Nenhum	3
P_7	Tem rebaixamento de calçada para Pedestre ?	Sim	9
P_8	Possui piso tátil ao longo da Calçada ?	Não	-
P_9	A calçada Possui Rebaixamento de Veículos correto ?	Não	0
P_10	Existencia de altura livre menor que 2,10 m ?	Não	-
P_11	O Passeio está no padrao da SMPU ?	Não	0
P_12	A testada possui prática de estacionamento sobre o passeio ?	Não	10
P_13	Existe algum dispositivo de Drenagem sobre a calçada ?	Sim	0
P_14	Existe PED em frente a testada ?	Não	-
P_15	Existe FTP em frente a testada ?	Sim	-
P_16	Classificação geral da calçada pelo pesquisador.	Ruim	10
