# Lote 3 - Rota: Antônio Carlos II

**FRATAR**  
ENGENHARIA CONSULTIVA

| Diagnóstico da Calçada | Qualidade do Serviço | |
| Endereço: Av. Portugal, s/nº | 48 | D |

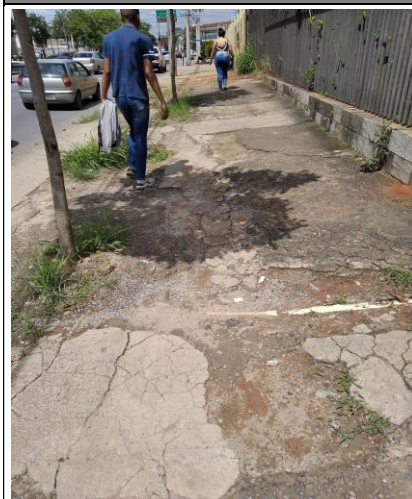
## Foto Geral

| ID | Itens Avaliados | Respostas | Nota |
|---|---|---|---|
| P_5 | Condições Gerais do Piso e meio-fio da calçada ? | Péssimo | 0 |
| P_6 | Presença de desníveis ? | Médio | 3 |
| P_16 | Classificação geral da calçada pelo pesquisador. | Ruim | 0 |

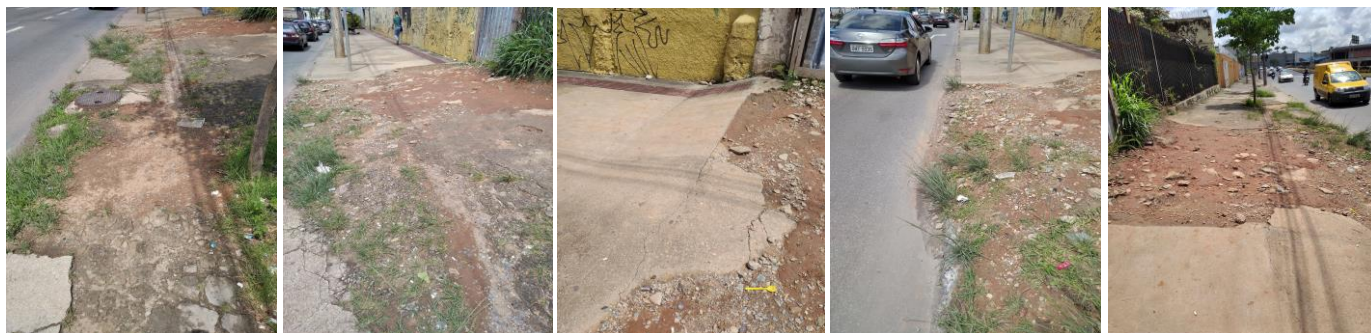
## Fotos Complementares - Detalhes do Passeio

| ID | Itens Avaliados | Respostas | Nota |
|---|---|---|---|
| P_4 | Existência de Buracos ? | Poucos | 5 |
| P_9 | A calçada Possui Rebaixamento de Veículos correto ? | Não | 0 |
