# Lote 4 - Rota: Contorno

| Diagnóstico da Calçada | Qualidade do Serviço | |
| Endereço: Av.Contorno, 5900 | <b>80</b> | <b>B</b> |

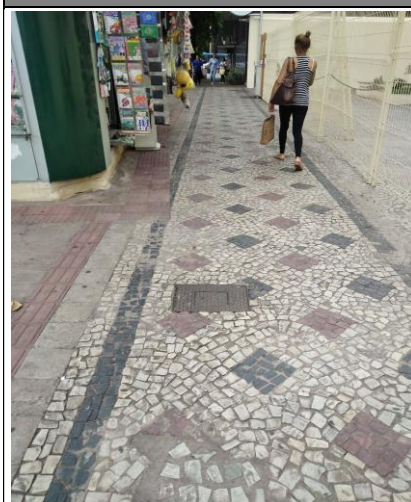
Foto Geral

| ID | Itens Avaliados | Respostas | Nota |
|---|---|---|---|
| P_3 | Tipo de revestimento da calçada ? | Pedra Portuguesa | 8 |
| P_4 | Existência de Buracos ? | Poucos | 5 |
| P_6 | Presença de desníveis ? | Leve | 7 |
| P_11 | O Passeio está no padrão da SMPU ? | Não | 0 |
| P_16 | Classificação geral da calçada pelo pesquisador. | Ótimo(a) | 10 |
