# Lote 1 - Rota: Padre Pedro Pinto

**FRATAR**  
ENGENHARIA CONSULTIVA

| Diagnóstico da Calçada | Qualidade do Serviço | |
| Endereço: Rua Padre Pedro Pinto, s/nº | 63 | C |

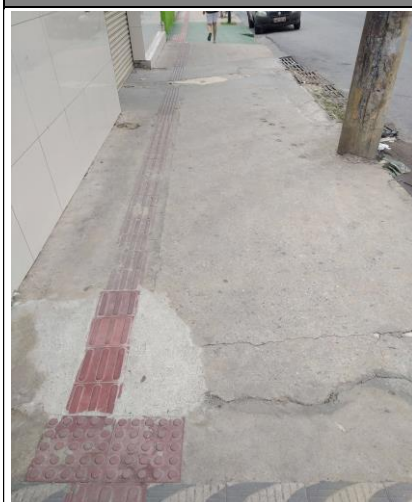
Foto Geral

| ID | Itens Avaliados | Respostas | Nota |
|---|---|---|---|
| P_5 | Condições Gerais do Piso e meio-fio da calçada ? | Regular | 5 |
| P_6 | Presença de desníveis ? | Médio | 3 |
| P_9 | A calçada Possui Rebaixamento de Veículos correto ? | Não | 0 |
| P_11 | O Passeio está no padrão da SMPU ? | Não | 0 |
| P_16 | Classificação geral da calçada pelo pesquisador. | Regular | 5 |

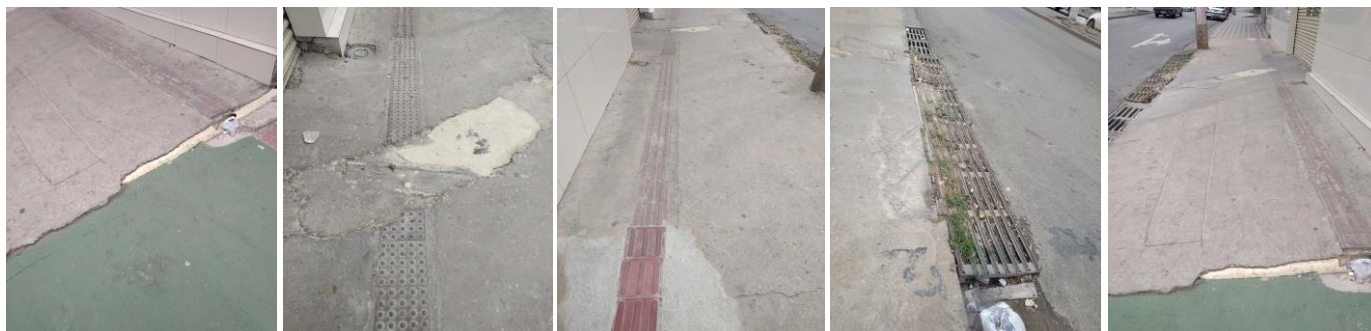
Fotos Complementares - Detalhes do Passeio

| ID | Itens Avaliados | Respostas | Nota |
|---|---|---|---|
| P_8_1 | O piso tátil está no eixo da faixa livre ? | Não | 0 |
| P_8_8 | O piso tátil está em boas condições aparentes? | Não | 0 |
