# Lote 1 - Rota: Noroeste

**FRATAR**  
ENGENHARIA CONSULTIVA

| Diagnóstico da Calçada | Qualidade do Serviço | |
| Endereço: Av. Ivaí, 121 | 55 | C |

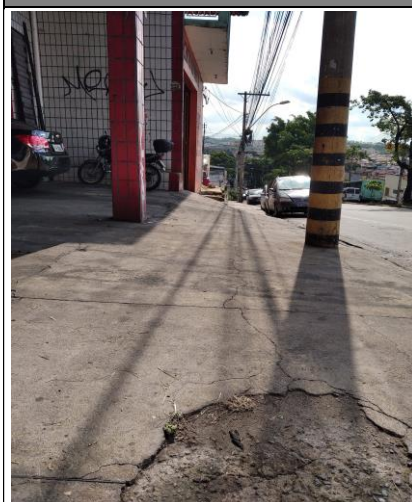
## Foto Geral

| ID | Itens Avaliados | Respostas | Nota |
|---|---|---|---|
| P_4 | Existência de Buracos ? | Poucos | 5 |
| P_5 | Condições Gerais do Piso e meio-fio da calçada ? | Regular | 5 |
| P_12 | A testada possui prática de estacionamento sobre o passeio ? | Sim | 0 |
| P_16 | Classificação geral da calçada pelo pesquisador. | Regular | 5 |
