# Lote 5 - Rota: Sul

**FRATAR**  
ENGENHARIA CONSULTIVA

| Diagnóstico da Calçada | Qualidade do Serviço | |
| Endereço: Av. João Pinheiro, 258 | 33 | D |

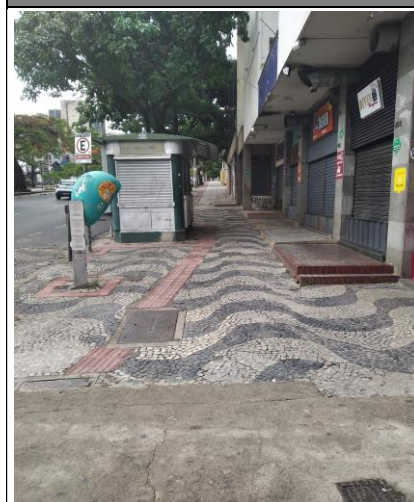
Foto Geral

| ID | Itens Avaliados | Respostas | Nota |
|---|---|---|---|
| P_5 | Condições Gerais do Piso e meio-fio da calçada ? | Péssimo | 5 |
| P_6 | Presença de desníveis ? | Severo | 10 |
| P_16 | Classificação geral da calçada pelo pesquisador. | Ruim | 5 |

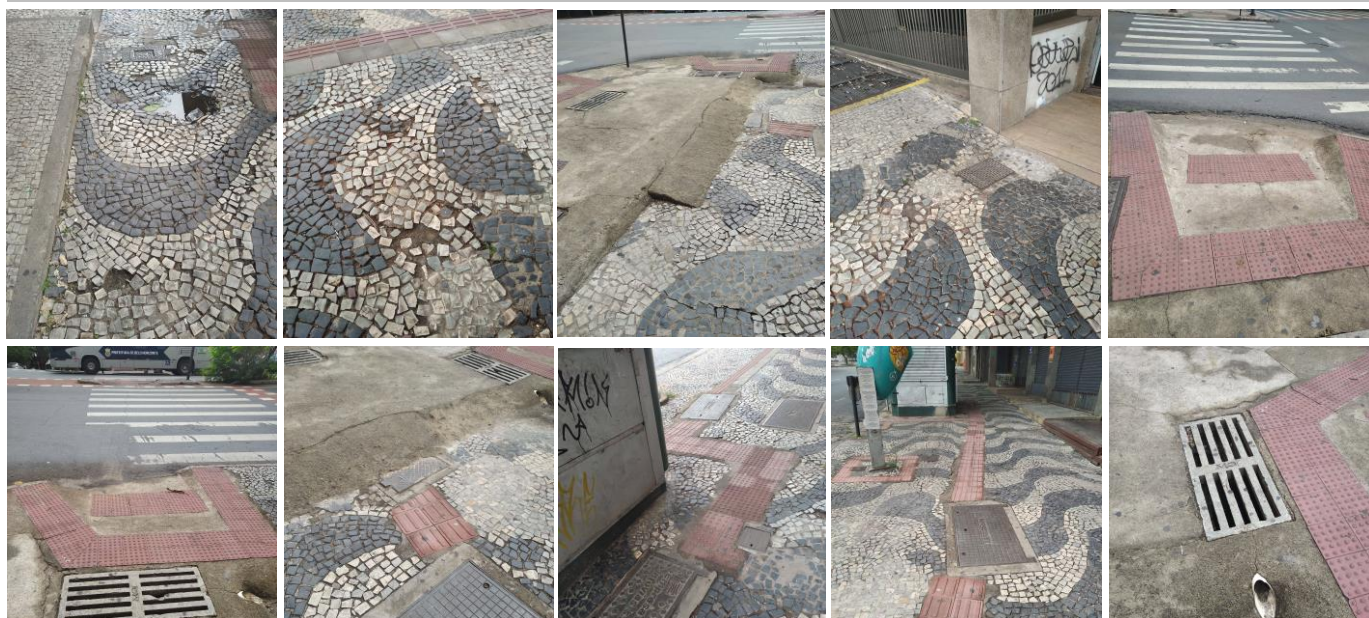
Fotos Complementares - Detalhes do Passeio

| ID | Itens Avaliados | Respostas | Nota |
|---|---|---|---|
| P_4 | Existência de Buracos ? | Poucos | 5 |

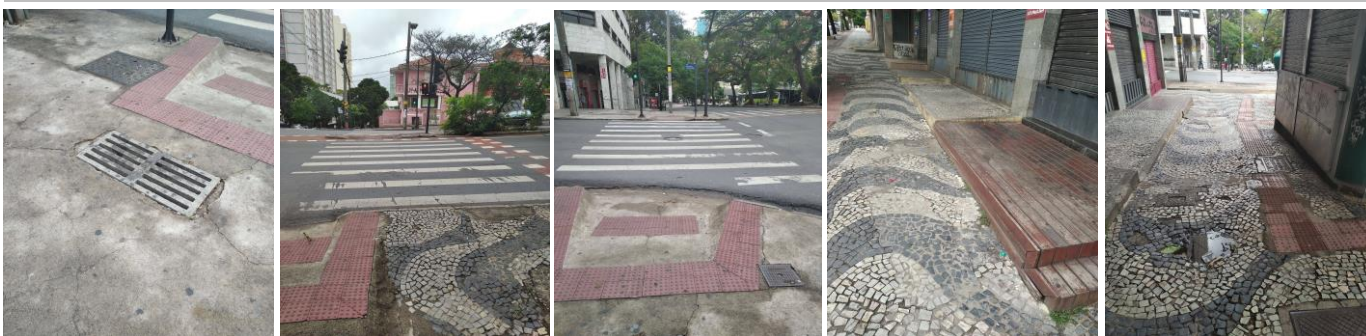
### Fotos Complementares - Detalhes do Passeio

| ID | Itens Avaliados | Respostas | Nota |
|---|---|---|---|
| P_13_1 | Classificação geral da calçada pelo pesquisador. | Ruim | 5 |
