# Lote 1 - Rota: Noroeste

| Diagnóstico da Calçada | Qualidade do Serviço | |
| Endereço: Av. Brigadeiro Eduardo Gomes, 2040 | 60 | C |
| Data do Registro: 13/11/2019 15:49:11 | | |

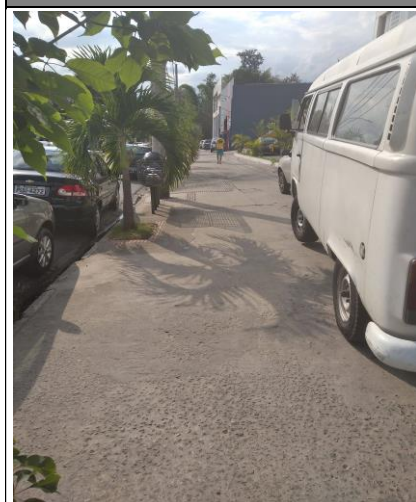
## Foto Geral

| ID | Itens Avaliados | Respostas | Nota |
|---|---|---|---|
| P_7 | Tem rebaixamento de calçada para Pedestre ? | Não, mas deveria ter. | 0 |
| P_9 | A calçada Possui Rebaixamento de Veículos correto ? | Não | 0 |
| P_11 | O Passeio está no padrão da SMPU ? | Não | 0 |
| P_12 | A testada possui prática de estacionamento sobre o passeio ? | Sim | 0 |
| P_16 | Classificação geral da calçada pelo pesquisador. | Ótimo(a) | 10 |

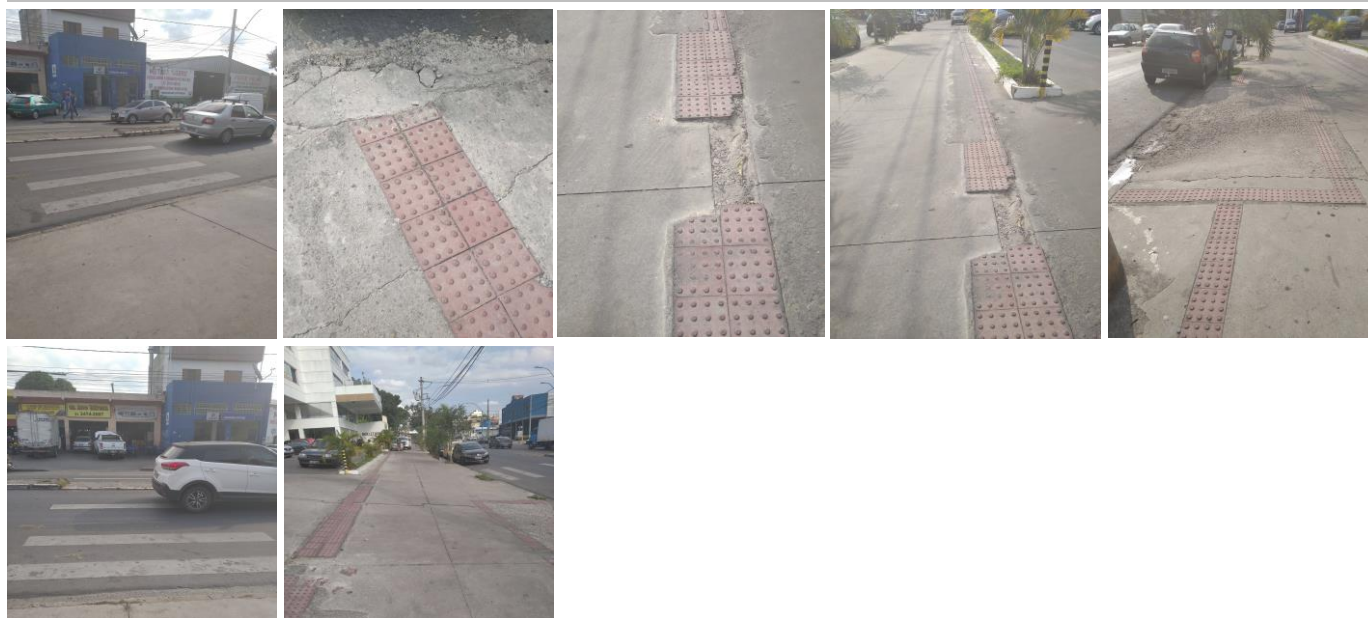
## Fotos Complementares - Detalhes do Passeio

| ID | Itens Avaliados | Respostas | Nota |
|---|---|---|---|
| P_8_1 | O piso tátil está no eixo da faixa livre ? | Não | 0 |
| P_8_2 | Se tem uma leve mudança de direção está conforme a norma ? | Não | 0 |
| P_8_8 | O piso tátil está em boas condições aparentes? | Não | 0 |
