# Lote 1 - Rota: Noroeste

**FRATAR**  
ENGENHARIA CONSULTIVA

| Diagnóstico da Calçada | Qualidade do Serviço | |
| Endereço: Av. Abílio Machado, 1388 | 42 | D |

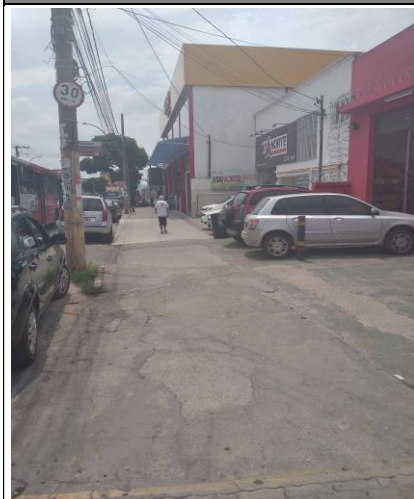
## Foto Geral

| ID | Itens Avaliados | Respostas | Nota |
|---|---|---|---|
| P_5 | Condições Gerais do Piso e meio-fio da calçada ? | Péssimo | 0 |
| P_6 | Presença de desníveis ? | Leve | 7 |
| P_9 | A calçada Possui Rebaixamento de Veículos correto ? | Não | 0 |
| P_11 | O Passeio está no padrão da SMPU ? | Não | 0 |
| P_12 | A testada possui prática de estacionamento sobre o passeio ? | Sim | 0 |
| P_16 | Classificação geral da calçada pelo pesquisador. | Ruim | 0 |

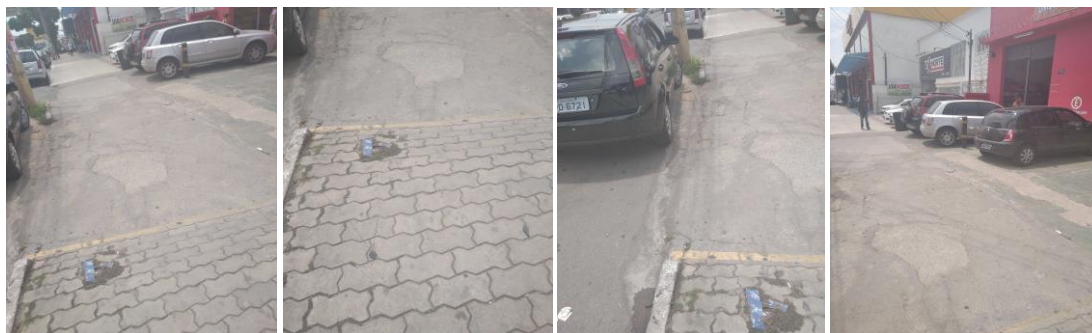
## Fotos Complementares - Detalhes do Passeio

| ID | Itens Avaliados | Respostas | Nota |
|---|---|---|---|
| P_4 | Existência de Buracos ? | Poucos | 5 |
