# Lote 4 - Rota: Raja Gabágia

**FRATAR**  
ENGENHARIA CONSULTIVA

| Diagnóstico da Calçada | Qualidade do Serviço | |
|---|---|---|
| Endereço: Av. Olegário Maciel, 2123 | 55 | C |
| Num. Lote CTM: 10058000295 | | |

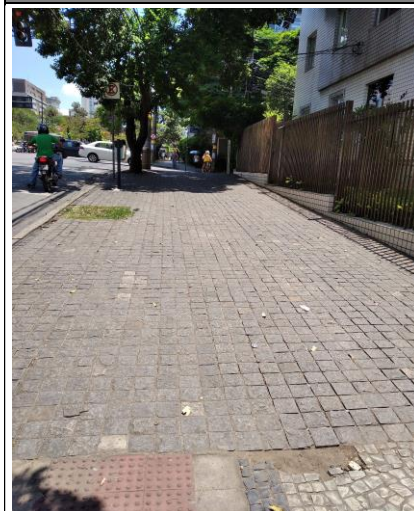
## Foto Geral

| ID | Itens Avaliados | Respostas | Nota |
|---|---|---|---|
| P_4 | Existência de Buracos ? | Poucos | 5 |
| P_7 | Tem rebaixamento de calçada para Pedestre ? | Não, mas deveria ter. | 0 |
| P_11 | O Passeio está no padrão da SMPU ? | Não | 0 |
| P_16 | Classificação geral da calçada pelo pesquisador. | Ótimo(a) | 10 |
