# Lote 4 - Rota: Contorno

| Diagnóstico da Calçada | Qualidade do Serviço | |
| Endereço: Av.Contorno, 5690 | 61 | C |

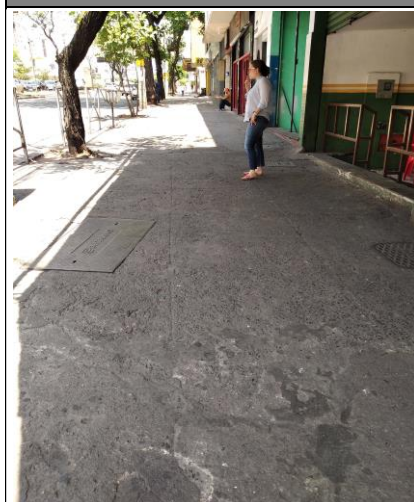
## Foto Geral

| ID | Itens Avaliados | Respostas | Nota |
|---|---|---|---|
| P_4 | Existência de Buracos ? | Poucos | 5 |
| P_5 | Condições Gerais do Piso e meio-fio da calçada ? | Regular | 5 |
| P_6 | Presença de desníveis ? | Leve | 7 |
| P_16 | Classificação geral da calçada pelo pesquisador. | Regular | 5 |
