# Lote 4 - Rota: Raja Gabáglia

| Diagnóstico da Calçada | Qualidade do Serviço | |
| Endereço: Av. Raja Gabaglia, 1137 | 70 | C |
| Data do Registro: 07/11/2019 16:14:16 | | |

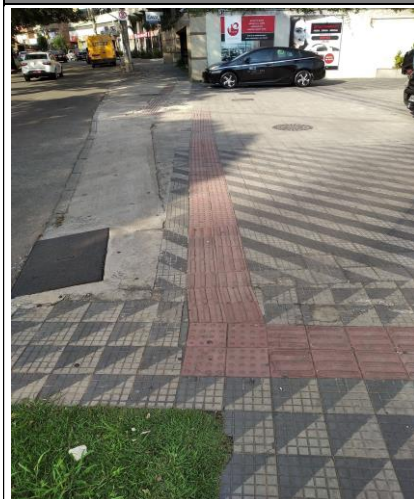
## Foto Geral

| ID | Itens Avaliados | Respostas | Nota |
|---|---|---|---|
| P_4 | Existência de Buracos ? | Poucos | 5 |
| P_5 | Condições Gerais do Piso e meio-fio da calçada ? | Regular | 5 |
| P_12 | A testada possui prática de estacionamento sobre o passeio ? | Sim | 0 |
| P_16 | Classificação geral da calçada pelo pesquisador. | Regular | 5 |
