# Lote 5 - Rota: Sul

| Diagnóstico da Calçada | Qualidade do Serviço | |
| Endereço: Av. João Pinheiro, 363 | 88 | B |
| Num. Lote CTM: 10253100130 | | |

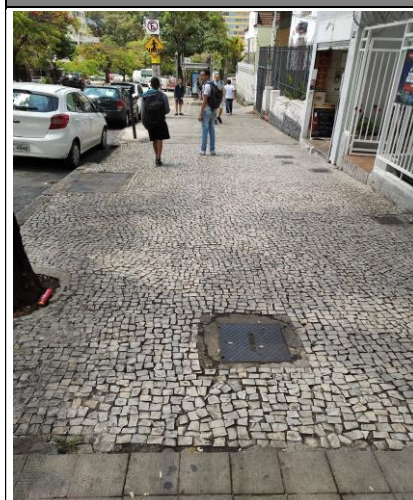
## Foto Geral

| ID | Itens Avaliados | Respostas | Nota |
|---|---|---|---|
| P_3 | Tipo de revestimento da calçada ? | Pedra Portuguesa | 10 |
| P_5 | Condições Gerais do Piso e meio-fio da calçada ? | Ótimo(a) | 5 |
| P_16 | Classificação geral da calçada pelo pesquisador. | Ótimo(a) | 5 |
