# Lote 4 - Rota: Raja Gabáglia

Diagnóstico da Calçada		Qualidade do Serviço	
Endereço: Av. Raja Gabaglia, 4055		67	C
Data do Registro: 11/11/2019 14:16:19			
Num. Lote CTM: 90426400280

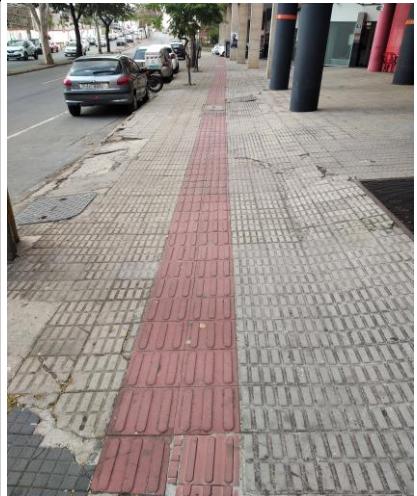
## Foto Geral

ID	Itens Avaliados	Respostas	Nota
P_1	O Mobiliário urbano está dentro da faixa de serviço de 70 cm ?	Sim	-
P_2	Qual a largura livre do Passeio ?	Acima de 1.50 m	10
P_3	Tipo de revestimento da caçada ?	Ladrilho Hidráulico	10
P_4	Existencia de Buracos ?	Nenhum	10
P_5	Condições Gerais do Piso e meio-fio da calçada ?	Ótimo(a)	10
P_6	Presença de desniveis ?	Nenhum	10
P_7	Tem rebaixamento de calçada para Pedestre ?	Sim	7
P_8	Possui piso tátil ao longo da Calçada ?	Sim	-
P_9	A calçada Possui Rebaixamento de Veículos correto ?	Não	0
P_10	Existencia de altura livre menor que 2,10 m ?	Não	-
P_11	O Passeio está no padrao da SMPU ?	Não	0
P_12	A testada possui prática de estacionamento sobre o passeio ?	Sim	0
P_13	Existe algum dispositivo de Drenagem sobre a calçada ?	Não	0
P_14	Existe PED em frente a testada ?	Não	-
P_15	Existe FTP em frente a testada ?	Não	-
P_16	Classificação geral da calçada pelo pesquisador.	Ótimo(a)	10
