# Lote 3 - Rota: Augusto de Lima

**FRATAR**  
ENGENHARIA CONSULTIVA

| Diagnóstico da Calçada | Qualidade do Serviço | |
| Endereço: Av. Augusto de Lima, 1135 | 70 | C |

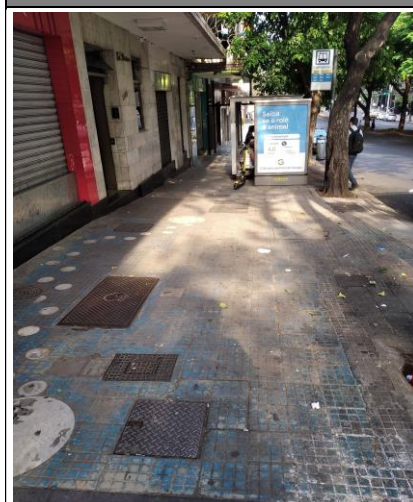
Foto Geral

| ID | Itens Avaliados | Respostas | Nota |
|---|---|---|---|
| P_4 | Existência de Buracos ? | Poucos | 5 |
| P_5 | Condições Gerais do Piso e meio-fio da calçada ? | Regular | 5 |
