# Lote 1 - Rota: Padre Pedro Pinto

**FRATAR**  
ENGENHARIA CONSULTIVA

| Diagnóstico da Calçada | Qualidade do Serviço | |
| Endereço: Rua Padre Pedro Pinto, 1226 | 75 | B |

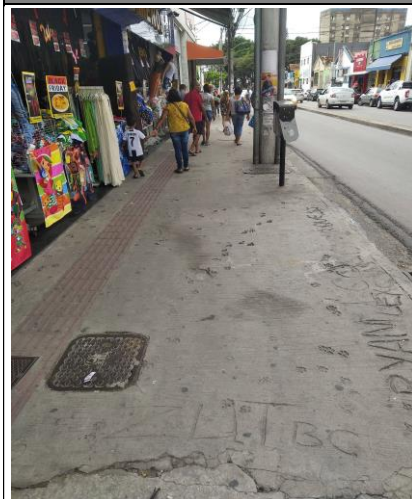
Foto Geral

| ID | Itens Avaliados | Respostas | Nota |
|---|---|---|---|
| P_5 | Condições Gerais do Piso e meio-fio da calçada ? | Regular | 5 |
| P_16 | Classificação geral da calçada pelo pesquisador. | Ótimo(a) | 10 |
