Diagnóstico da Calçada	Qualidade do Serviço	
Endereço: Rua Curitiba, 1145 Data do Registro: 12/11/2019 11:11:55 #N/D	77	B

Lote 4 - Rota: Raja Gabáglia

FRATAR
ENGENHARIA CONSULTIVA

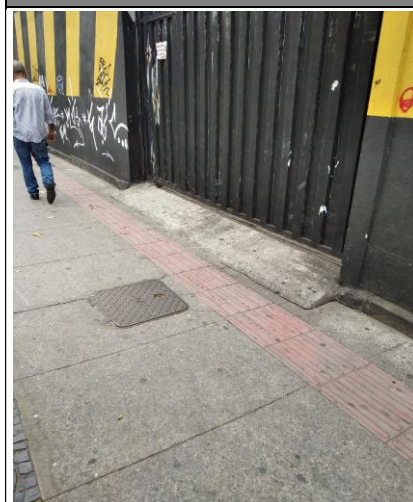
Foto Geral

ID	Itens Avaliados	Respostas	Nota
P_1	O Mobiliário urbano está dentro da faixa de serviço de 70 cm ?	Sim	-
P_2	Qual a largura livre do Passeio ?	Acima de 1.50 m	10
P_3	Tipo de revestimento da calçada ?	Concreto	8
P_4	Existência de Buracos ?	Nenhum	10
P_5	Condições Gerais do Piso e meio-fio da calçada ?	Ótimo(a)	10
P_6	Presença de desníveis ?	Nenhum	10
P_7	Tem rebaixamento de calçada para Pedestre ?	Sim	8
P_8	Possui piso tátil ao longo da Calçada ?	Sim	-
P_9	A calçada Possui Rebaixamento de Veículos correto ?	Não	0
P_10	Existência de altura livre menor que 2,10 m ?	Não	-
P_11	O Passeio está no padrão da SMPU ?	Não	0
P_12	A testada possui prática de estacionamento sobre o passeio ?	Não	10
P_13	Existe algum dispositivo de Drenagem sobre a calçada ?	Não	0
P_14	Existe PED em frente a testada ?	Não	-
P_15	Existe FTP em frente a testada ?	Sim	-
P_16	Classificação geral da calçada pelo pesquisador.	Ótimo(a)	10
