# Lote 3 - Rota: Antônio Carlos II

| Diagnóstico da Calçada | Qualidade do Serviço | |
| Endereço: Av. Portugal, 2949 | 67 | C |
| Data do Registro: 19/11/2019 10:06:11 | | |

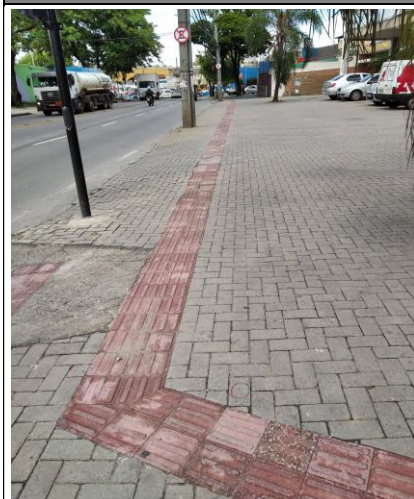
## Foto Geral

| ID | Itens Avaliados | Respostas | Nota |
|---|---|---|---|
| P_5 | Condições Gerais do Piso e meio-fio da calçada ? | Regular | 5 |
| P_9 | A calçada Possui Rebaixamento de Veículos correto ? | Não | 0 |
| P_11 | O Passeio está no padrão da SMPU ? | Não | 0 |
| P_16 | Classificação geral da calçada pelo pesquisador. | Regular | 5 |
