Lote 4 - Rota: Raja Gabáglia

Diagnóstico da Calçada		Qualidade do Serviço	
Endereço: Av. Raja Gabaglia, 450		86	B
Data do Registro: 07/11/2019 09:15:03			
Num. Lote CTM: 90337502000

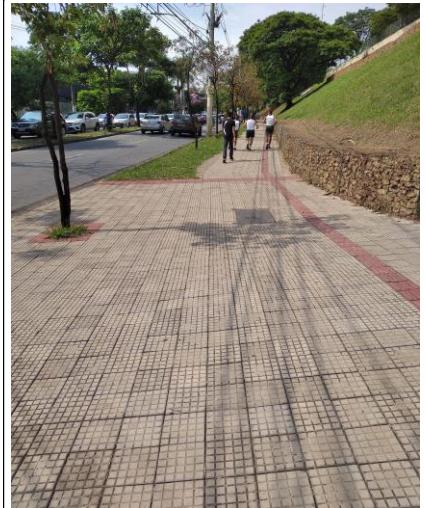
Foto Geral

ID	Itens Avaliados	Respostas	Nota
P_1	O Mobiliário urbano está dentro da faixa de serviço de 70 cm ?	Sim	-
P_2	Qual a largura livre do Passeio ?	Acima de 1.50 m	10
P_3	Tipo de revestimento da calçada ?	Ladrilho Hidráulico	10
P_4	Existencia de Buracos ?	Poucos	5
P_5	Condições Gerais do Piso e meio-fio da calçada ?	Ótimo(a)	10
P_6	Presença de desniveis ?	Nenhum	10
P_7	Tem rebaixamento de calçada para Pedestre ?	Sim	9
P_8	Possui piso tátil ao longo da Calçada ?	Sim	-
P_9	A calçada Possui Rebaixamento de Veículos correto ?	Sim	10
P_10	Existencia de altura livre menor que 2,10 m ?	Não	-
P_11	O Passeio está no padrão da SMPU ?	Sim	5
P_12	A testada possui prática de estacionamento sobre o passeio ?	Não	10
P_13	Existe algum dispositivo de Drenagem sobre a calçada ?	Sim	0
P_14	Existe PED em frente a testada ?	Sim	-
P_15	Existe FTP em frente a testada ?	Sim	-
P_16	Classificação geral da calçada pelo pesquisador.	Ótimo(a)	10

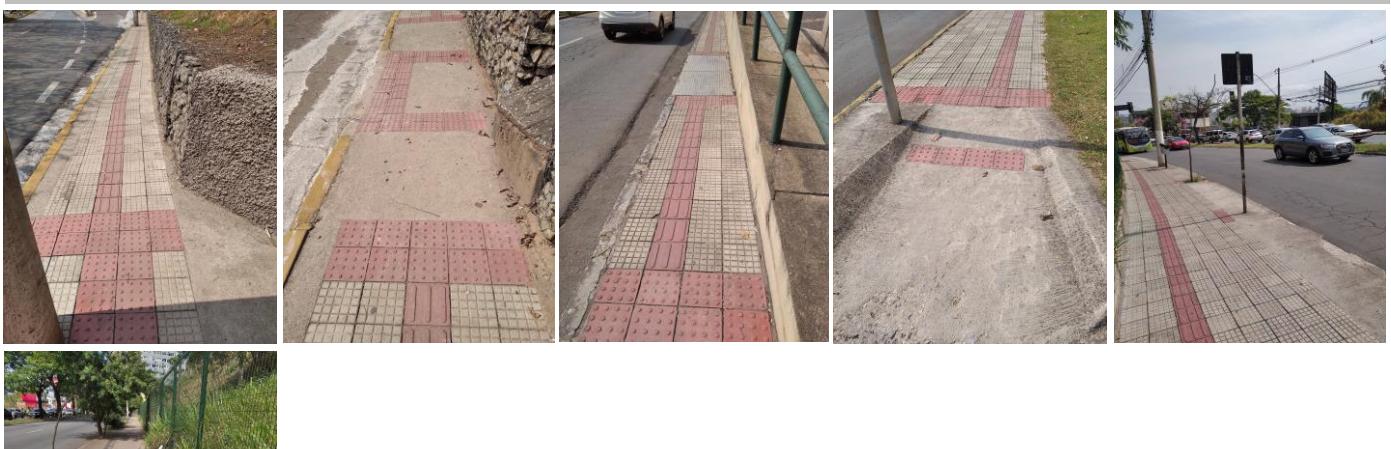
Fotos Complementares - Detalhes do Passeio

ID	Itens Avaliados	Respostas	Nota
P_7_1	O Mobiliário urbano está dentro da faixa de serviço de 70 cm ?	Rebaixado Tipo 1 (trapézio)	0
P_7_1_1	Qual a largura livre do Passeio ?	Sim	0
P_7_1_2	Tipo de revestimento da calçada ?	0	0
P_7_2	Existencia de Buracos ?	Sim	0
P_7_3	Condições Gerais do Piso e meio-fio da calçada ?	Sim	0
P_7_3_1	Presença de desniveis ?	Tem só piso de alerta	-1
P_8_1	Tem rebaixamento de calçada para Pedestre ?	Sim	0
P_8_2	Possui piso tátil ao longo da Calçada ?	Não	0
P_8_2_1	A calçada Possui Rebaixamento de Veículos correto ?	Sim	0
P_8_2_2	Existencia de altura livre menor que 2,10 m ?	Sim	0
P_8_2_3	O Passeio está no padrão da SMPU ?	Sim	0
P_8_3	A testada possui prática de estacionamento sobre o passeio ?	Sim	0
P_8_4	Existe algum dispositivo de Drenagem sobre a calçada ?	Sim	0
P_8_5	Existe PED em frente a testada ?	N.A	0
P_8_6	Existe FTP em frente a testada ?	0	0
P_13_1	Classificação geral da calçada pelo pesquisador.	Ótimo(a)	10

P_13_2	extensão grande , na variação do tamanho da calçada no percurso, mas de maneira geral cumpre com as		0
