# Lote 3 - Rota: Antônio Carlos II

| Diagnóstico da Calçada | Qualidade do Serviço | |
| Endereço: Av. Portugal, 3009 | 63 | C |
| Data do Registro: 19/11/2019 10:00:04 | | |

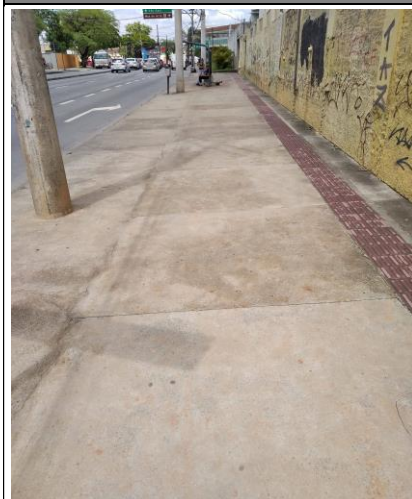
## Foto Geral

| ID | Itens Avaliados | Respostas | Nota |
|---|---|---|---|
| P_6 | Presença de desníveis ? | Médio | 3 |
| P_9 | A calçada Possui Rebaixamento de Veículos correto ? | Não | 0 |
| P_11 | O Passeio está no padrão da SMPU ? | Não | 0 |
| P_12 | A testada possui prática de estacionamento sobre o passeio ? | Sim | 0 |
| P_16 | Classificação geral da calçada pelo pesquisador. | Ótimo(a) | 10 |

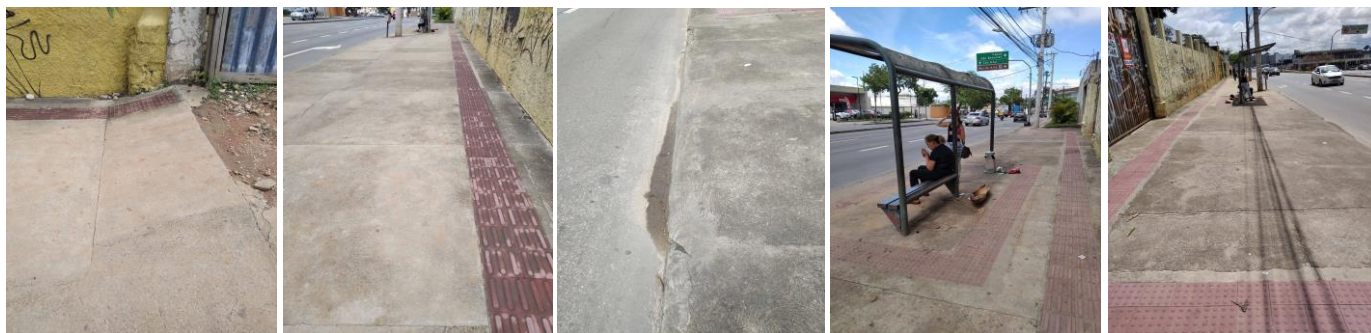
## Fotos Complementares - Detalhes do Passeio

| ID | Itens Avaliados | Respostas | Nota |
|---|---|---|---|
| P_8_1 | O piso tátil está no eixo da faixa livre ? | Não | 0 |
| P_8_2 | Se tem uma leve mudança de direção está conforme a norma ? | Não | 0 |
