# Lote 1 - Rota: Noroeste

| Diagnóstico da Calçada | Qualidade do Serviço | |
| Endereço: Av. Ivaí, 263 | 50 | D |
| Data do Registro: 25/11/2019 15:41:49 | | |

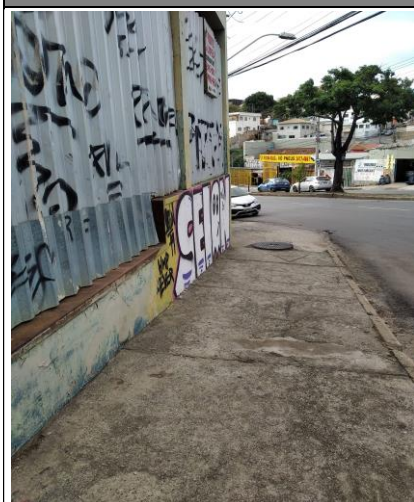
Foto Geral

| ID | Itens Avaliados | Respostas | Nota |
|---|---|---|---|
| P_4 | Existência de Buracos ? | Poucos | 5 |
| P_5 | Condições Gerais do Piso e meio-fio da calçada ? | Regular | 5 |
| P_6 | Presença de desníveis ? | Médio | 3 |
| P_16 | Classificação geral da calçada pelo pesquisador. | Regular | 5 |

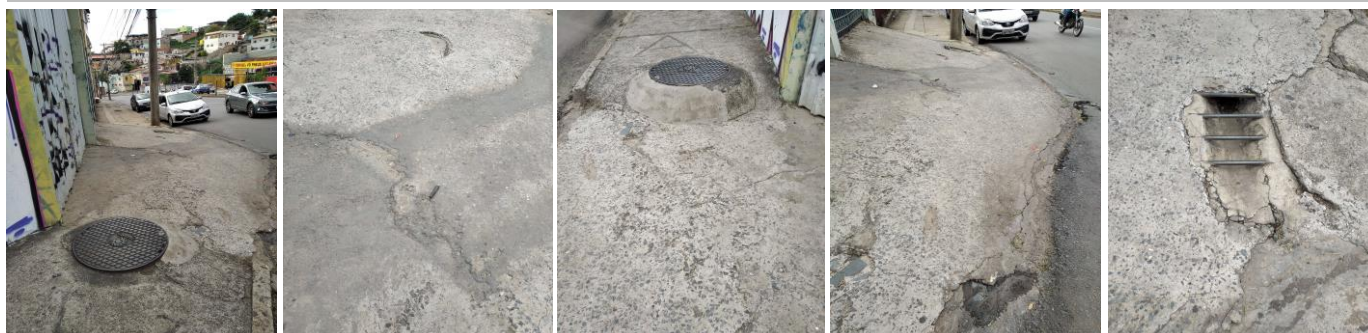
Fotos Complementares - Detalhes do Passeio

| ID | Itens Avaliados | Respostas | Nota |
|---|---|---|---|
| P_13 | Existe algum dispositivo de Drenagem sobre a calçada ? | Sim | 0 |

| ID | Itens Avaliados | Respostas | Nota |
|---|---|---|---|
| P_13_1 | Dispositivo de Drenagem está devidamente instalado e bem conservado? | Não | -3 |
| P_13_2 | Dispositivo de Drenagem oferece risco para caminamento seguro de pedestre? | Sim | -5 |
