# Lote 4 - Rota: Contorno

**FRATAR**  
ENGENHARIA CONSULTIVA

| Diagnóstico da Calçada | Qualidade do Serviço | |
|---|---|---|
| Endereço: Av.Contorno, 3830 | 92 | A |
| Data do Registro: 09/11/2019 14:40:13 | | |

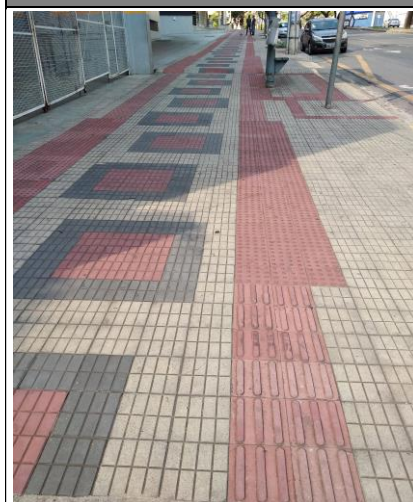
## Foto Geral

| ID | Itens Avaliados | Respostas | Nota |
|---|---|---|---|
| P_16 | Classificação geral da calçada pelo pesquisador. | Ótimo(a) | 10 |

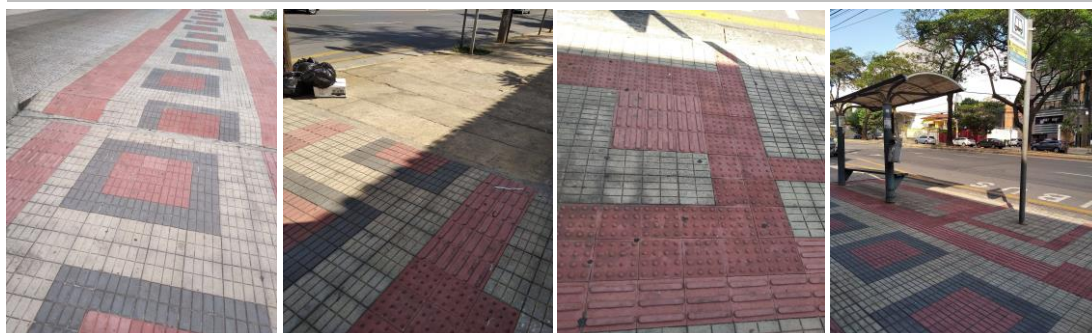
## Fotos Complementares - Detalhes do Passeio

| ID | Itens Avaliados | Respostas | Nota |
|---|---|---|---|
| P_6 | Presença de desníveis ? | Leve | 7 |
