# Lote 5 - Rota: Afonso Pena

**FRATAR**  
ENGENHARIA CONSULTIVA

| Diagnóstico da Calçada | Qualidade do Serviço | |
| Endereço: Av. Getúlio Vargas, 682 | 63 | C |

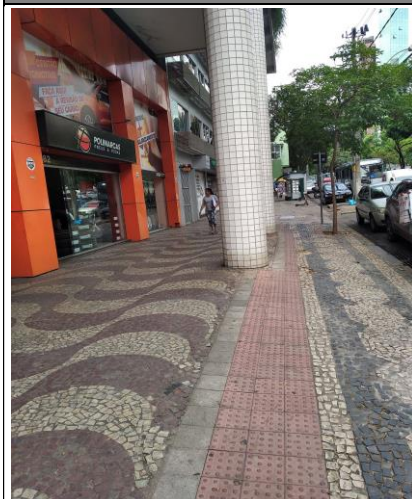
## Foto Geral

| ID | Itens Avaliados | Respostas | Nota |
|---|---|---|---|
| P_4 | Existência de Buracos ? | Poucos | 5 |
| P_5 | Condições Gerais do Piso e meio-fio da calçada ? | Regular | 10 |
| P_16 | Classificação geral da calçada pelo pesquisador. | Regular | 10 |

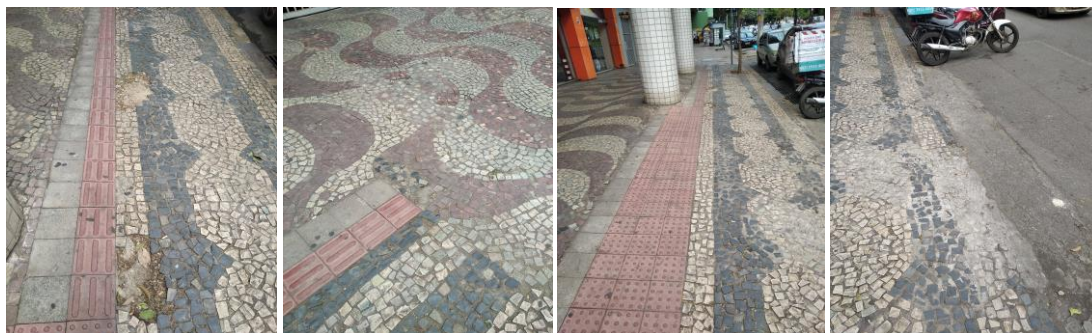
## Fotos Complementares - Detalhes do Passeio

| ID | Itens Avaliados | Respostas | Nota |
|---|---|---|---|
| P_9 | A calçada Possui Rebaixamento de Veículos correto ? | Não | 0 |
| P_11 | O Passeio está no padrão da SMPU ? | Não | 0 |
