# Lote 4 - Rota: Contorno

| Diagnóstico da Calçada | Qualidade do Serviço | |
| Endereço: Av.Contorno, 9725 | 70 | C |

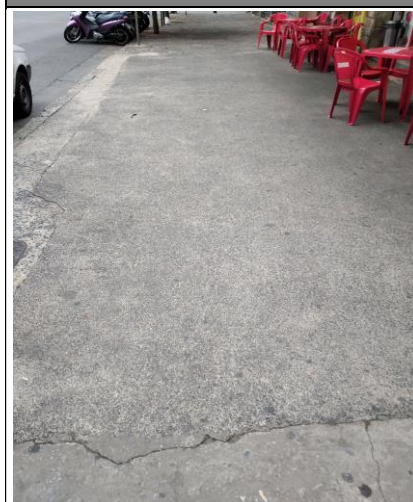
## Foto Geral

| ID | Itens Avaliados | Respostas | Nota |
|---|---|---|---|
| P_5 | Condições Gerais do Piso e meio-fio da calçada ? | Regular | 5 |
| P_16 | Classificação geral da calçada pelo pesquisador. | Regular | 5 |
