# Lote 5 - Rota: Afonso Pena

| Diagnóstico da Calçada | Qualidade do Serviço | |
| Endereço: Av. Afonso Pena, 4273 | 75 | B |
| Data do Registro: 01/11/2019 09:57:14 | | |

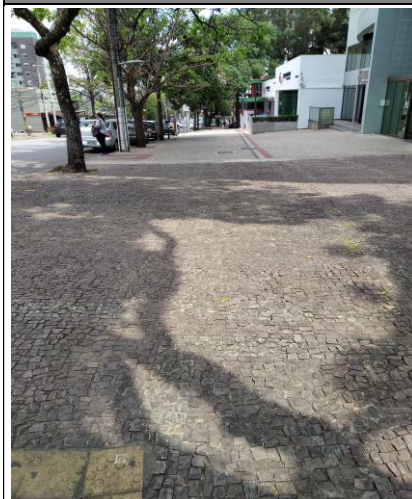
Foto Geral

| ID | Itens Avaliados | Respostas | Nota |
|---|---|---|---|
| P_16 | Classificação geral da calçada pelo pesquisador. | Ótimo(a) | 10 |

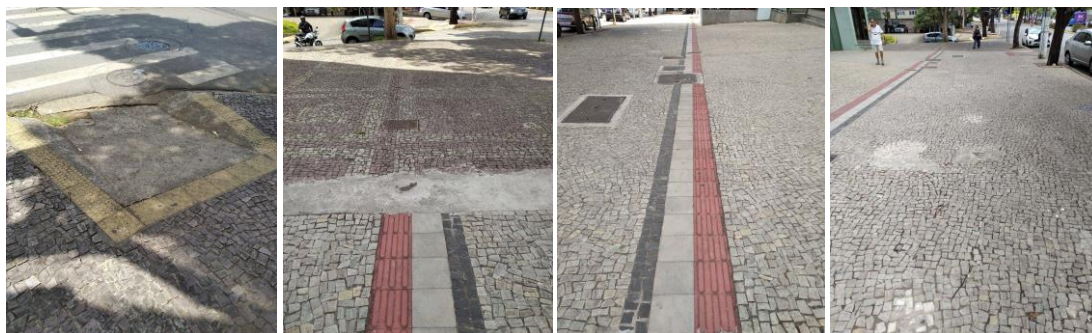
Fotos Complementares - Detalhes do Passeio

| ID | Itens Avaliados | Respostas | Nota |
|---|---|---|---|
| P_13_2 | | Piso Tátil só em parte da calçada | 0 |
