# Lote 1 - Rota: Carlos Luz

**FRATAR**  
ENGENHARIA CONSULTIVA

| Diagnóstico da Calçada | Qualidade do Serviço | |
| Endereço: Rua Monteiro Lobato, 381 | 77 | B |

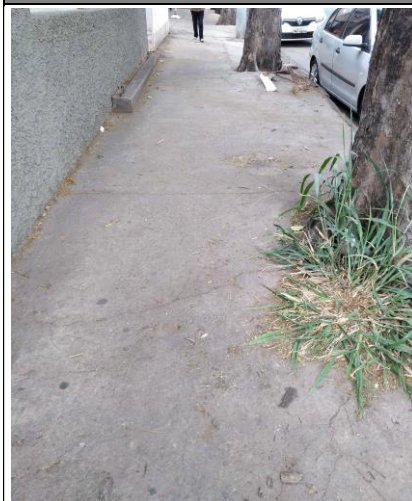
Foto Geral

| ID | Itens Avaliados | Respostas | Nota |
|---|---|---|---|
| P_6 | Presença de desníveis ? | Médio | 3 |
| P_11 | O Passeio está no padrão da SMPU ? | Não | 0 |
