# Lote 4 - Rota: Raja Gabágia

| Diagnóstico da Calçada | Qualidade do Serviço | |
| Endereço: Rua Curitiba, 745 | 78 | B |
| Data do Registro: 12/11/2019 11:51:56 | | |

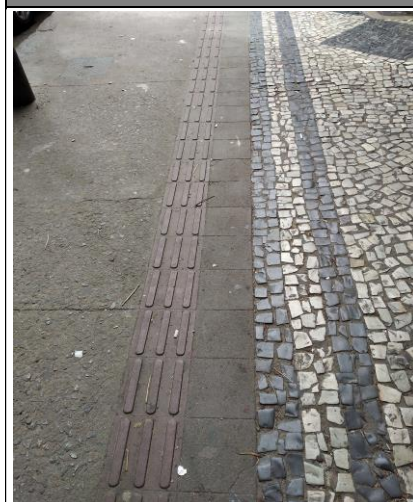
Foto Geral

| ID | Itens Avaliados | Respostas | Nota |
|---|---|---|---|
| P_16 | Classificação geral da calçada pelo pesquisador. | Ótimo(a) | 10 |
